RAPPORT – Phase 1

Les risques de non-qualité associés à une opération à basse consommation énergétique

Validation d'une méthode de capitalisation et d'analyse des premiers retours d'expériences

Octobre 2010

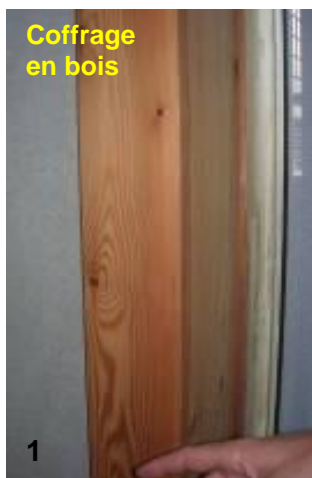
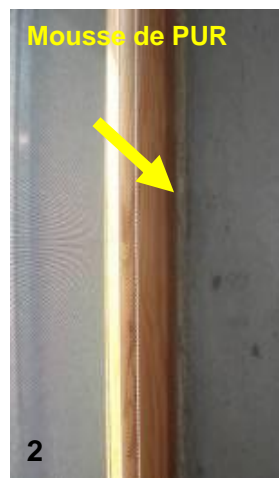
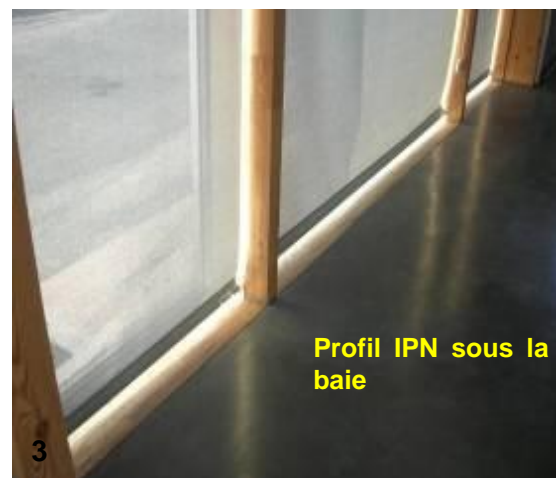
Origine : Qualité de mise en œuvre du lot maçonnerie : mauvais aplomb ou non-respect précis des côtes. « *Le maçon travaille au centimètre et un menuisier au millimètre* » résume un acteur.

1. Alors que les menuiseries devaient arriver au nu des murs en béton, des coffrages en bois ont dû être réalisés pour cacher la malfaçon
2. Sur d'autres jonctions, de la mousse de PUR a été mise en œuvre entre le béton et la menuiserie pour assurer la jonction
3. Un profil IPN (créant un magnifique pont thermique) a dû être ajouté sous une baie vitrée qui arrivait en débord de la fondation en raison des erreurs de côtes du maçon.

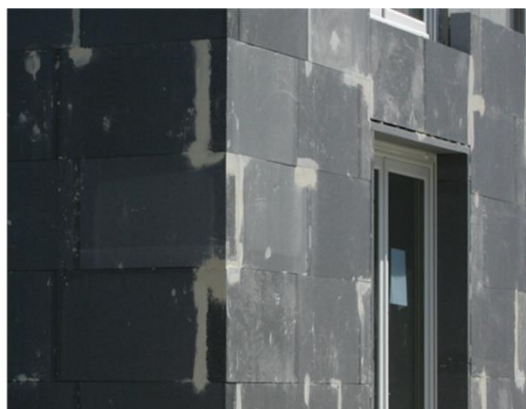
Origine : Manque de savoir-faire de l'entreprise.

Impacts : Cette malfaçon a entraîné la dépose et repose de l'isolant sur l'opération, où l'entreprise avait comblé les espacements avec du plâtre.

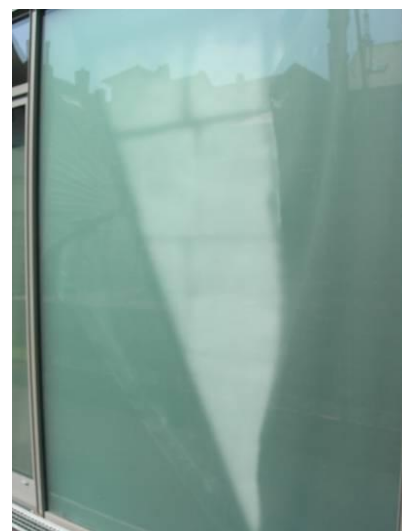
Origine : Défaut de conception ;
gestion de l'interface BET thermique / Architecte.

Impacts : Fonte de l'isolant ; sinistre estimé à 30 000 €.

Ingénierie concourante entre Architecte et BET thermique

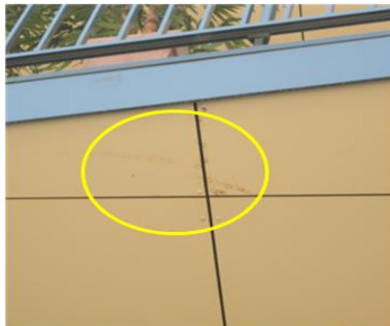
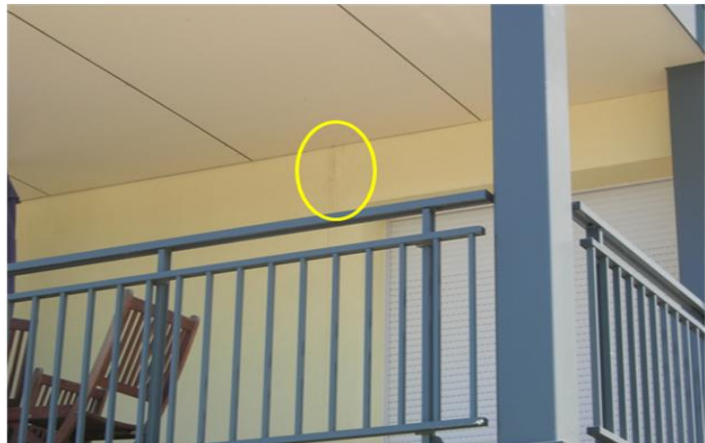
Description : Des défauts d'étanchéité à l'eau au niveau de la jonction façades/balcons et d'un balcon sur l'autre dans le cas de balcons désolidarisés et étanchéifiés.

Mise au point et vérification de l'étanchéité des joints de désolidarisation, des relevés d'étanchéité et protection en tête de ceux-ci

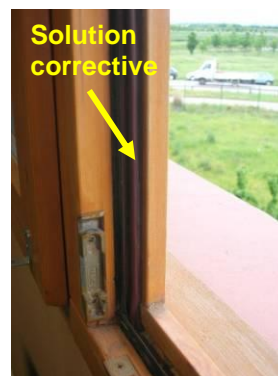
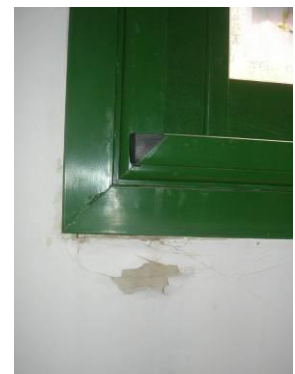
Description : Des défauts d'étanchéité à l'eau au niveau des menuiseries aux liaisons dormant/ouvrant ou dormant/façades.

Origine : Qualité de fabrication des menuiseries ou de mise en œuvre...

Vérification de la continuité des joints d'étanchéité entre rejingot et tableaux, et de l'étanchéité en extrémités de bavette d'appui au raccordement aux tableaux.

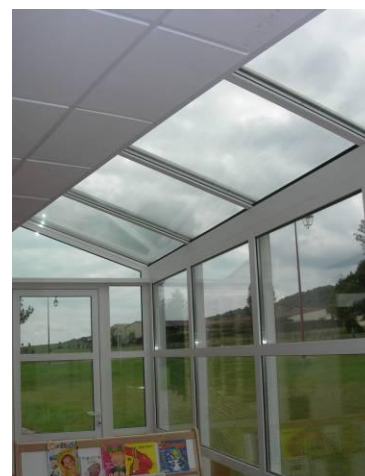
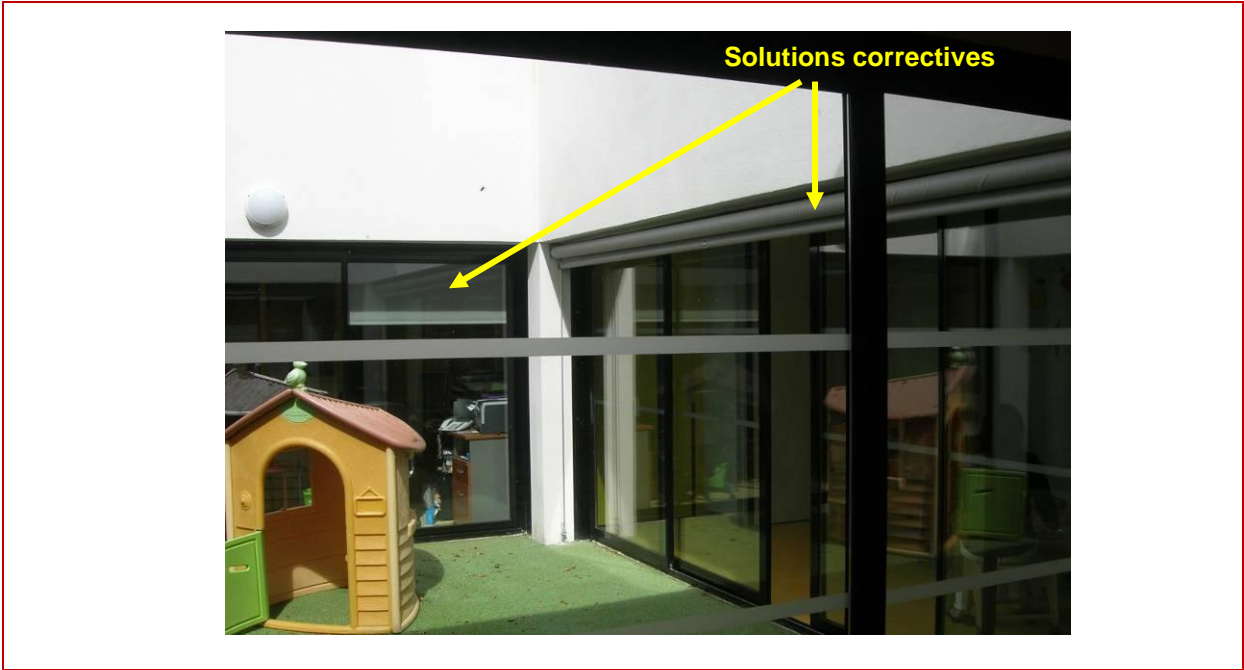
Origine : Défaut de conception.

Remarque : Dans certains cas, l'occultation devait initialement être assurée par une végétalisation du terrain, qui n'avait soit pas été plantée, soit pas encore assez poussé.

Impacts / solution corrective : Pose de stores intérieurs pour réguler l'éclairage naturel ou extérieurs pour être en mesure de réguler également les apports externes.

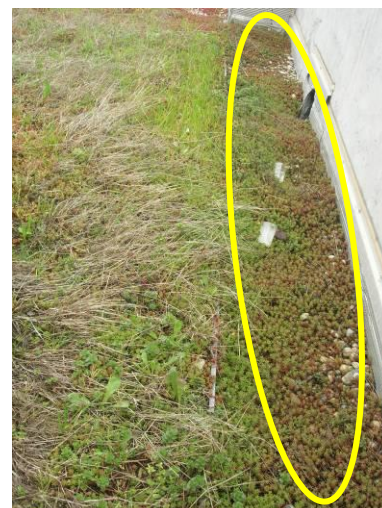
Description : Prolifération des plantes (sébum) sur le pourtour en gravier d'une toiture végétalisée en raison d'un défaut de maintenance

Origine : Absence de contrat de maintenance

Entretien régulier (1 à 2 fois par an) de la végétation de la toiture par une entreprise compétente

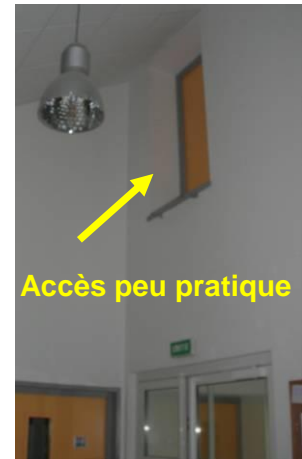
Origine : Défaut de conception.

Impacts / solution corrective : Entretien et maintenance compliqués.

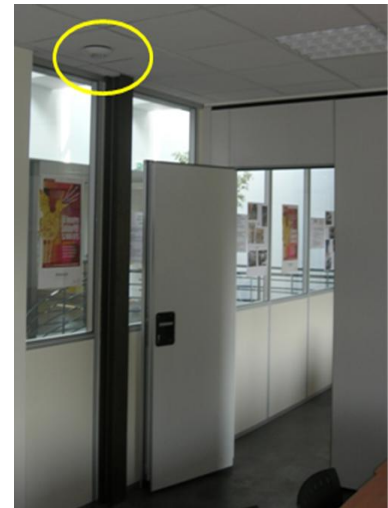
Description : Mauvaise localisation des bouches d'extraction d'air. Les extracteurs ont été placés à proximité des portes d'entrée des pièces, où l'air neuf arrive.

Origine : Défaut de conception.

Impacts / solution corrective : Renouvellement d'air inefficace. Impact sanitaire...

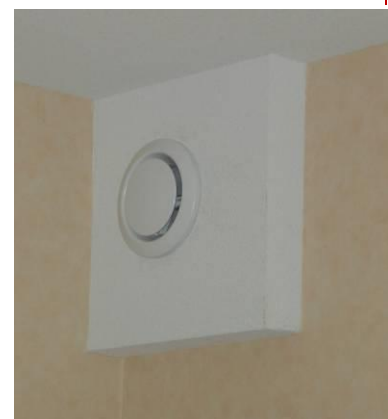
Description : Découverte en phase chantier des implications de la réglementation incendie sur le dimensionnement du réseau (ex : distance minimale de conduit rectiligne à respecter entre la bouche de soufflage et le clapet coupe-feu), ou même de manière plus générale de la distance minimale nécessaire entre une bouche et un coude sur le conduit pour éviter des impacts acoustiques.

Origine : Défaut de conception.

Impacts / solution corrective : Impact esthétique.

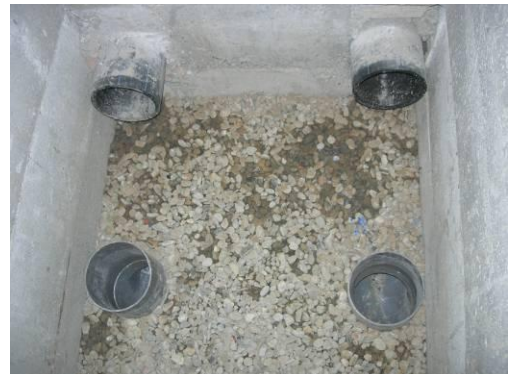
Description : Dans deux opérations, des difficultés en phase chantier sont apparues en lien avec les caractéristiques géotechniques des sols : mauvaise infiltration des condensats, remontées capillaires au niveau du regard d'entrée d'air, découverte de poches d'eau lors du terrassement du puits.

Impacts / solution corrective : Réalisation de travaux supplémentaires aux prévisions.

Réaliser des études géotechniques poussées en amont du chantier, pour valider les paramètres du système (capacité d'échange, débits, etc.).

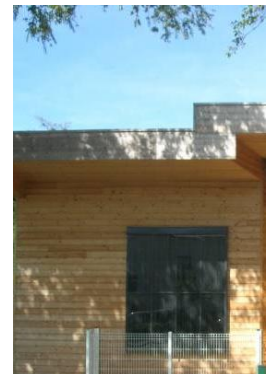
Origine : Défaut de conception.

Impacts: Faible rendement de l'équipement.

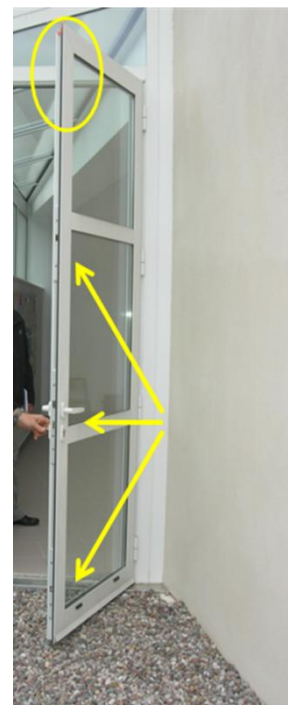
Dans le cas des portes avec des hauteurs non conventionnelles, des fuites importantes sont apparues en raison de l'absence d'un quatrième point d'attache en partie haute.

Sur une crèche, des portes « anti-pincés doigts » présentent également de grosses faiblesses d'étanchéité à l'air.

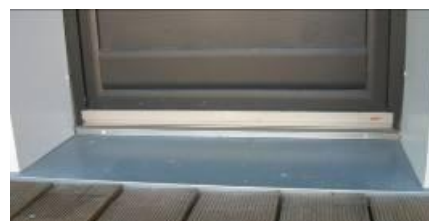
Au niveau de la porte palière, les produits offrant une excellente étanchéité à l'air (et isolation acoustique) ne respectent pas forcément les règles en matière d'accessibilité (*hauteur des seuils limitée à 2 cm*).

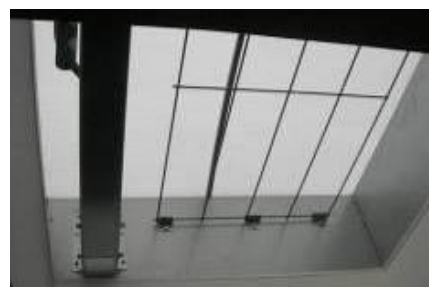
- Les trappes de désenfumage. Mauvaise étanchéité à l'air des trappes de désenfumage disponible sur le marché

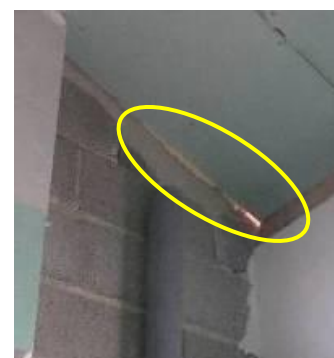
➔ **Des défauts d'étanchéité aux niveaux de liaisons entre éléments.** Notamment :

- Les liaisons façades / planchers ;
- Les liaisons menuiseries / façades (au niveau du seuil, du tableau et du linteau) ;
- Les liaisons menuiseries / volets roulants / façades ;
- Les liaisons façades / rampants de toiture ;
- Les liaisons tableau électrique / façades. Les acteurs recommandent de prévoir ce tableau électrique dans une pièce chauffée, de manière à n'avoir à traiter que la pénétration du câble d'alimentation EDF (qu'ils recommandent par ailleurs de calfeutrer à l'intérieur) ...

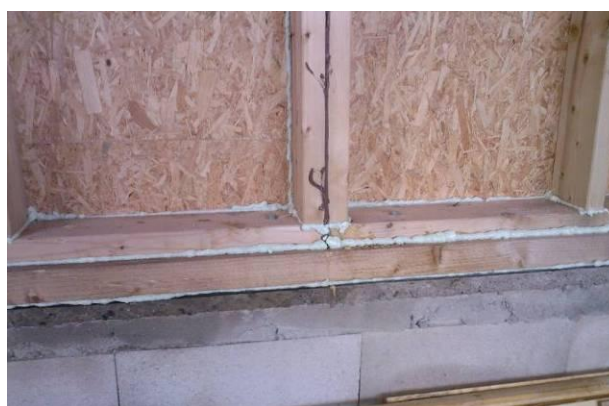
! **Sur certaines opérations, une utilisation massive de mousse de polyuréthane a été évoquée pour traiter les infiltrations d'air identifiées ou de manière préventive avant la réalisation du test d'étanchéité. Il semble important de s'interroger, dès aujourd'hui, sur la pertinence de cette pratique.**

Quel est son impact environnemental si on intègre l'énergie grise nécessaire à sa fabrication, son traitement en fin de vie... et son impact vis-à-vis du risque d'incendie et de dégagement de produits de combustion toxiques ?
