Commission d'évaluation : Réalisation du 14/02/2018

Pôle petite enfance « MADIBA » Castelnau-le-Lez (34)

Bâtiment lauréat de l'AAP
« Bâtiments exemplaires »
du CR Occitanie – 2016

Bâtiment BEPOS non certifié

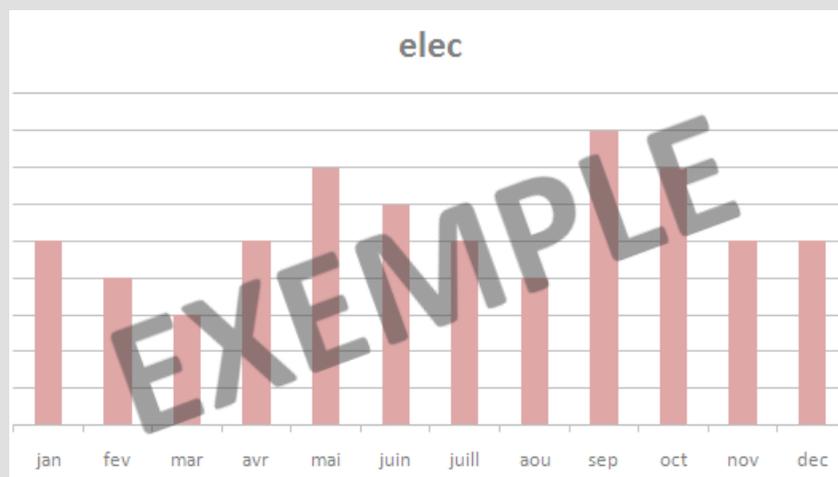
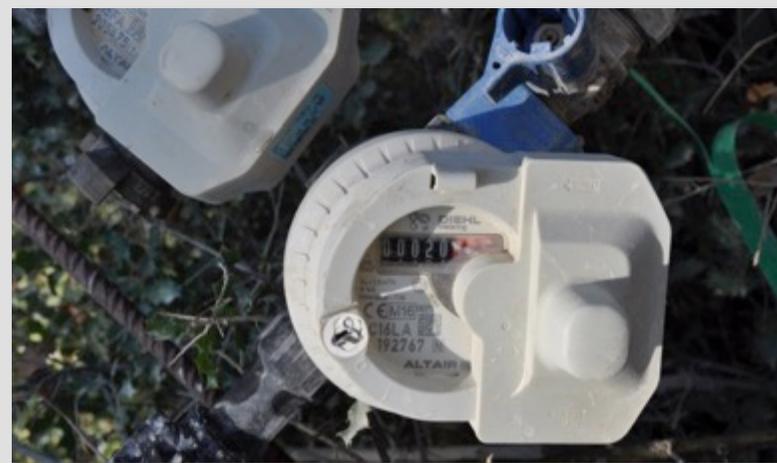
Relevé des compteurs d'eau et d'électricité mais... manque index final !

Eau : 1 fuite constatée/robinet de chantier
1 fuite/base vie !

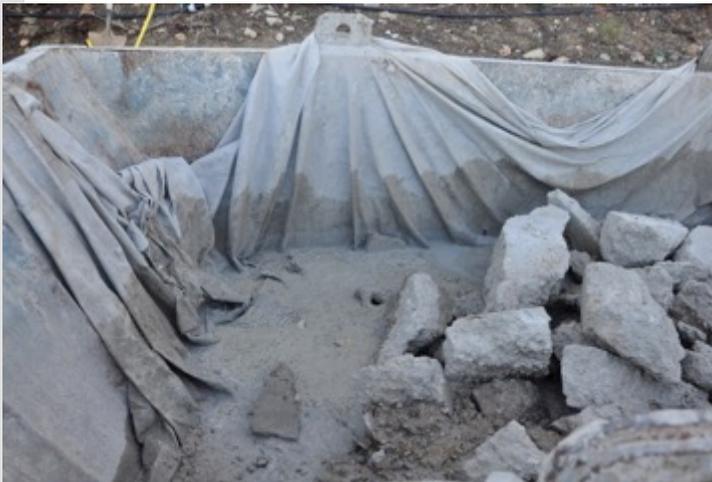
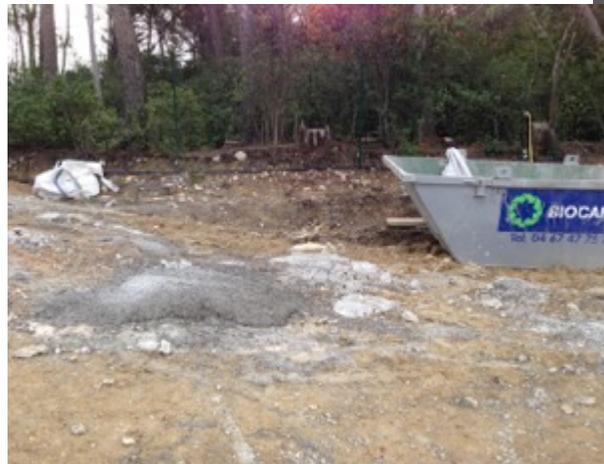
- Lutte contre le déversement de béton lors du nettoyage des toupies et bennes

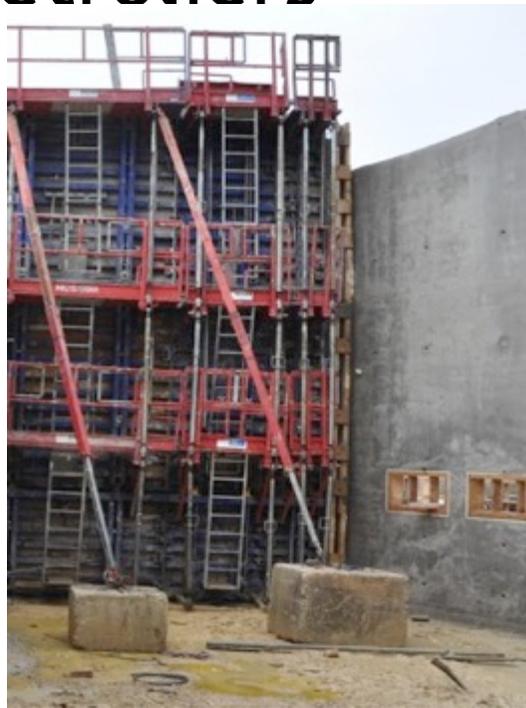
- Limiter la pollution des sols
Huile BIODÉM « verte » mais 95% de produits pétroliers

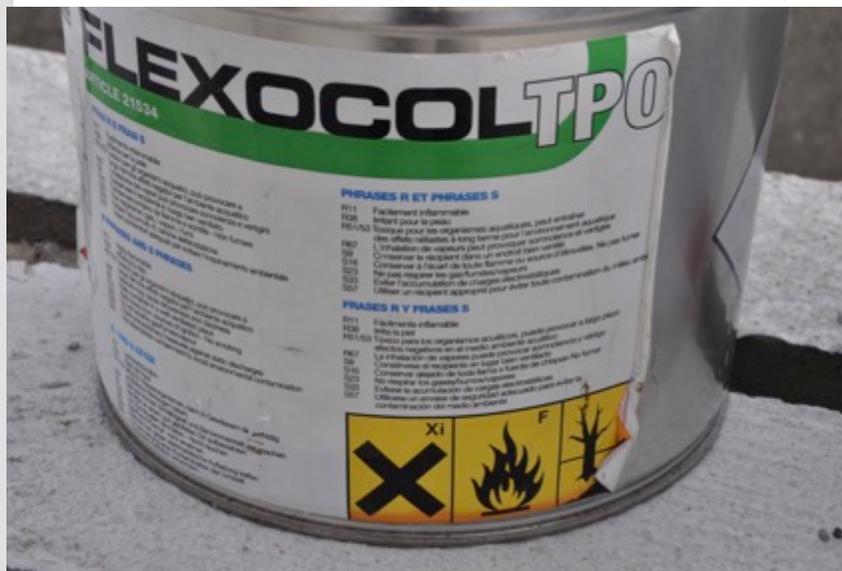
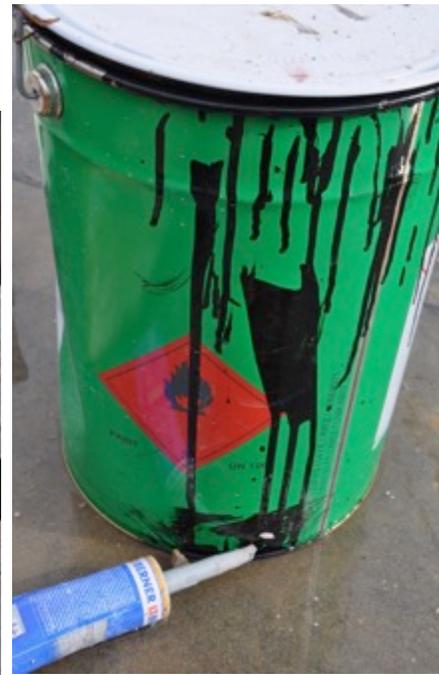
- Il reste des saletés sur les chantiers

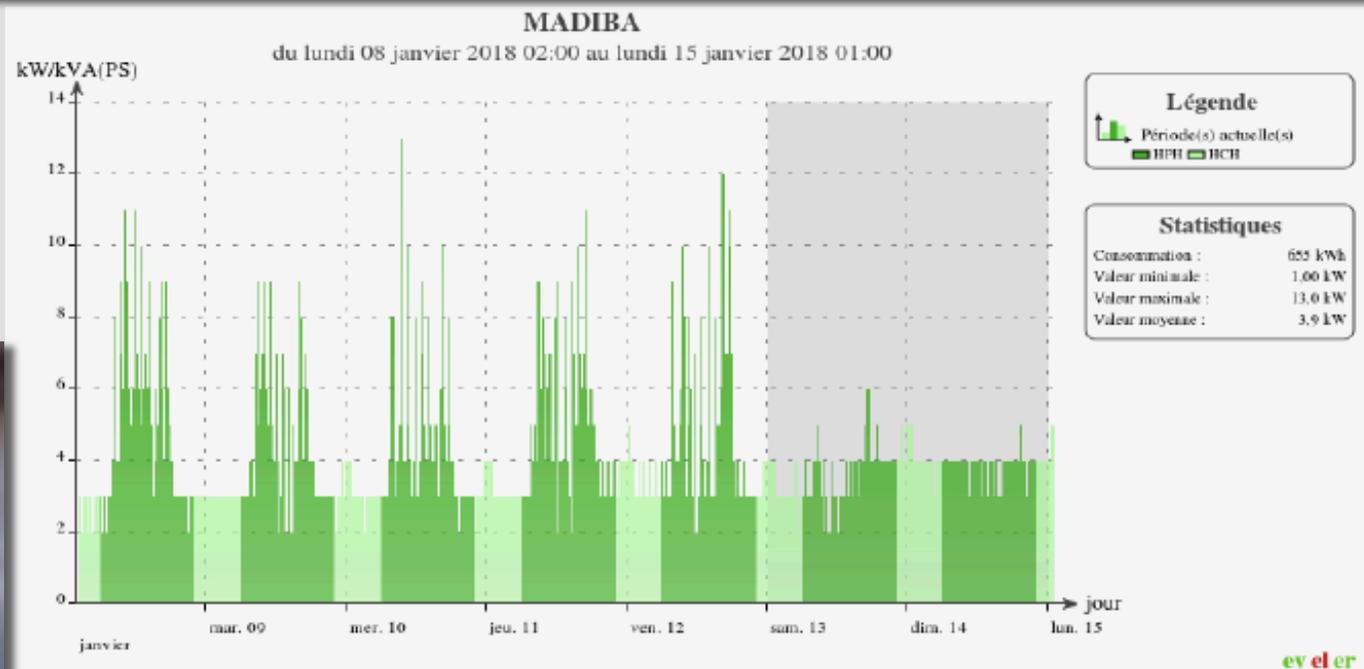
- le suivi des consommations électriques est en place (EVELER). A permis de voir que ventilation tourne h24, mais que conso basse.
- Le paramétrage de la GTB n'était pas achevé au 15/01
- Le photovoltaïque est bien autoconsommé, mais logger HS

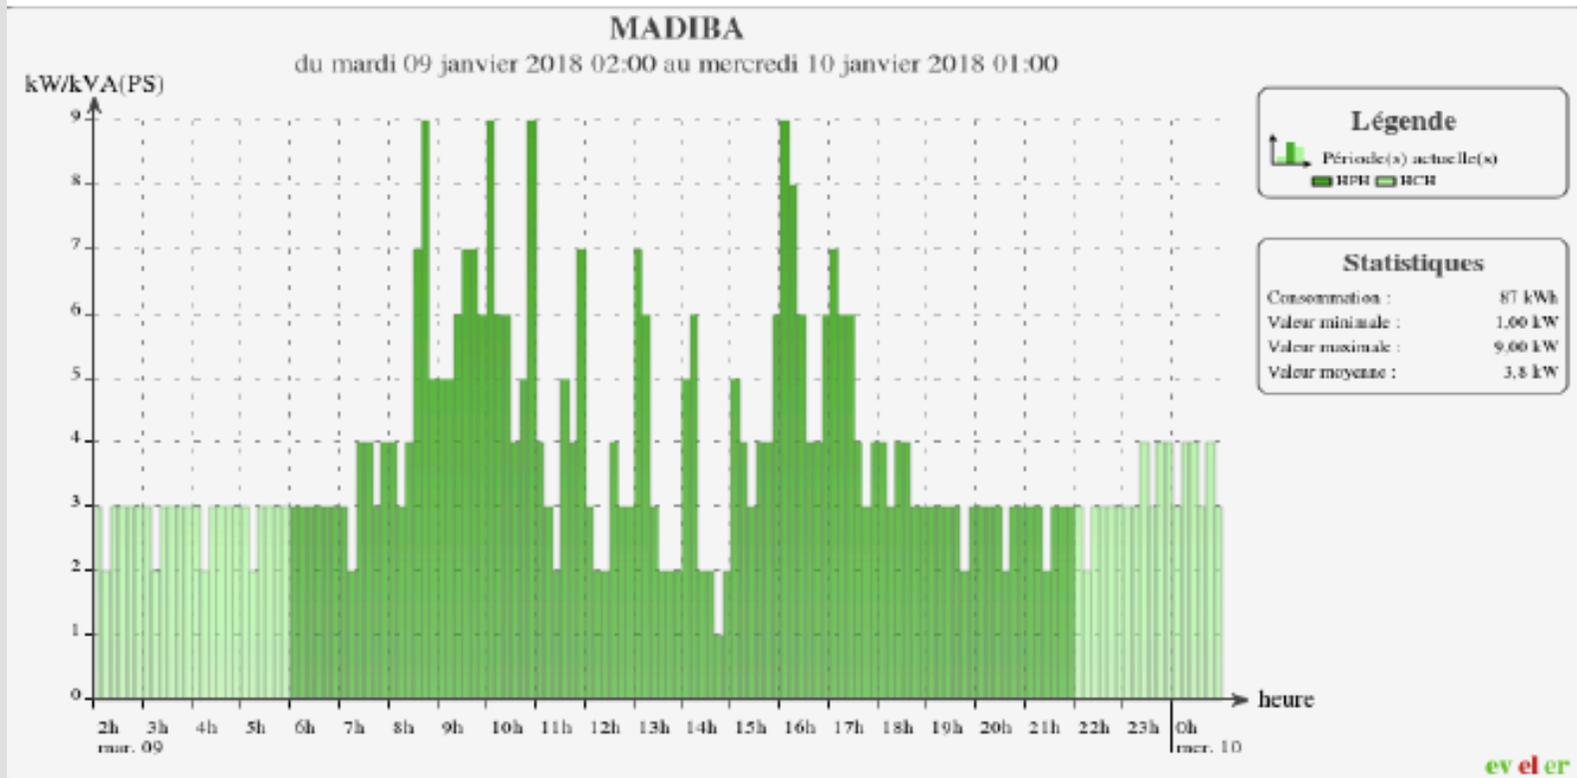
- Appels nets de puissance électrique sur 24h : max 9 kW, creux au moment du midi solaire (mais plusieurs orientations des modules solaires)
