# Rénovation d'une Lauragaise

# Nature des travaux

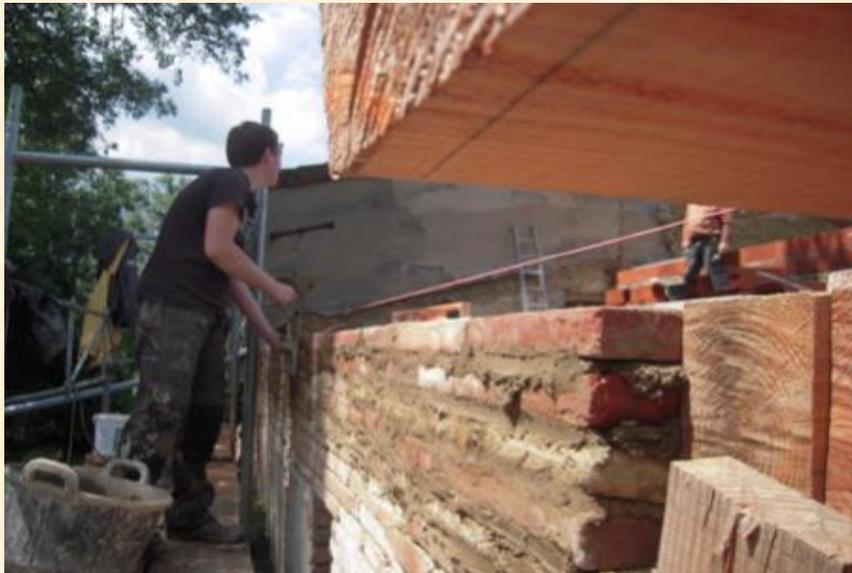
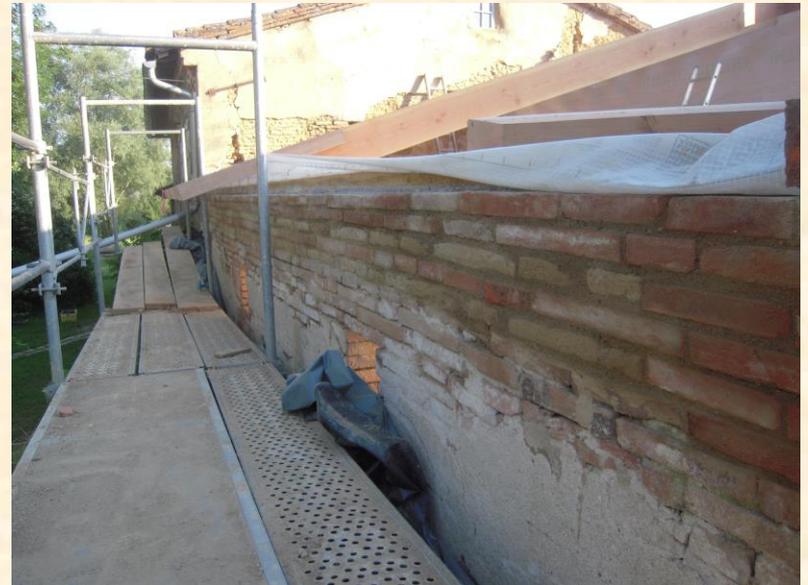
# Surélévation

Surélévation en briques creuses 20/20/50 sur les façades est et nord sur 40 cm.

Et Surélévation en maçonnerie traditionnelles avec Alternance de briques foraines cuites et crue, bâti au mortier de terre

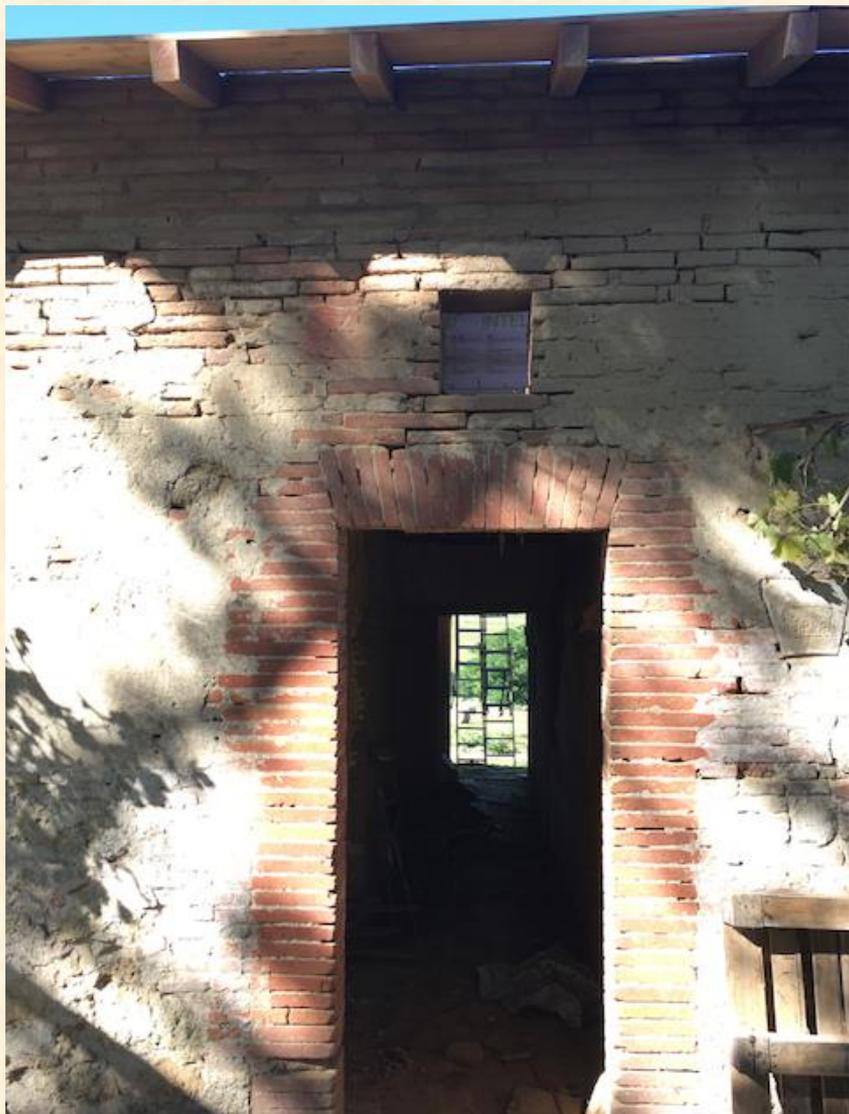
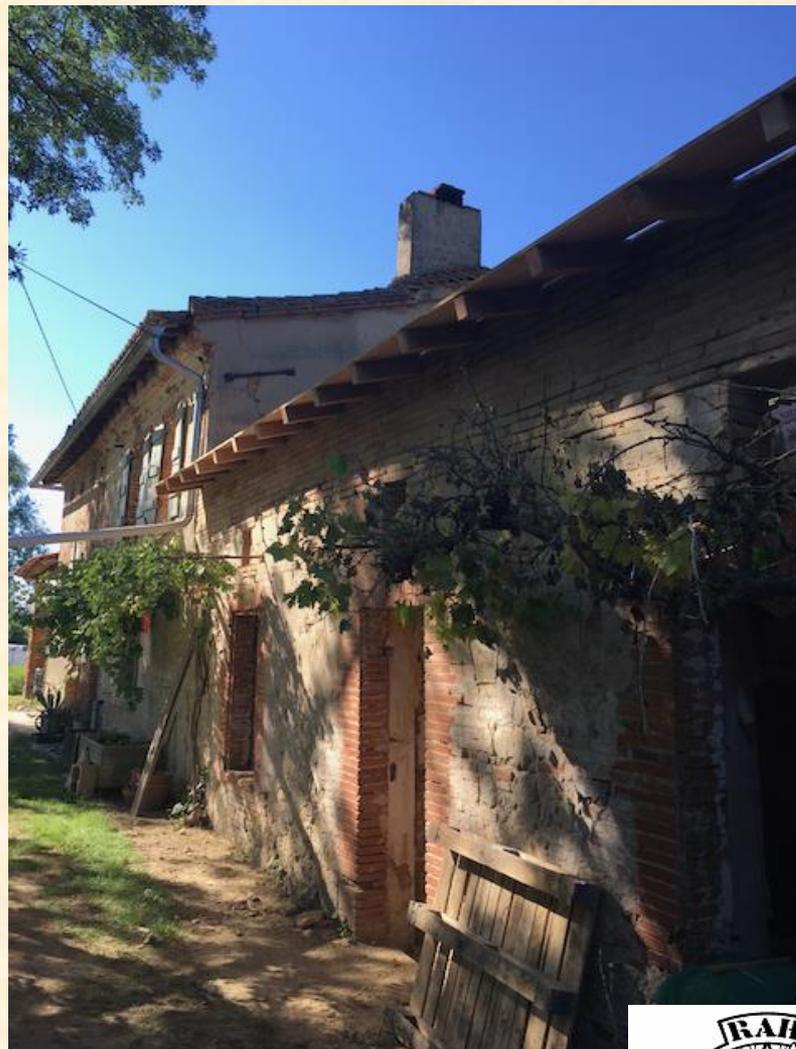
Résultat final après maçonnerie entre les queues de vache et nettoyage des briques

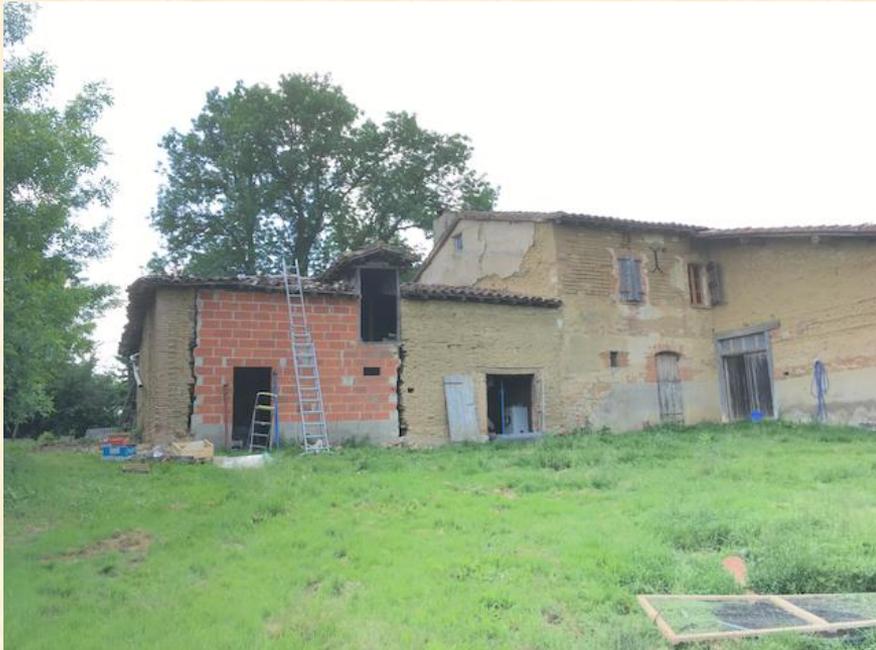
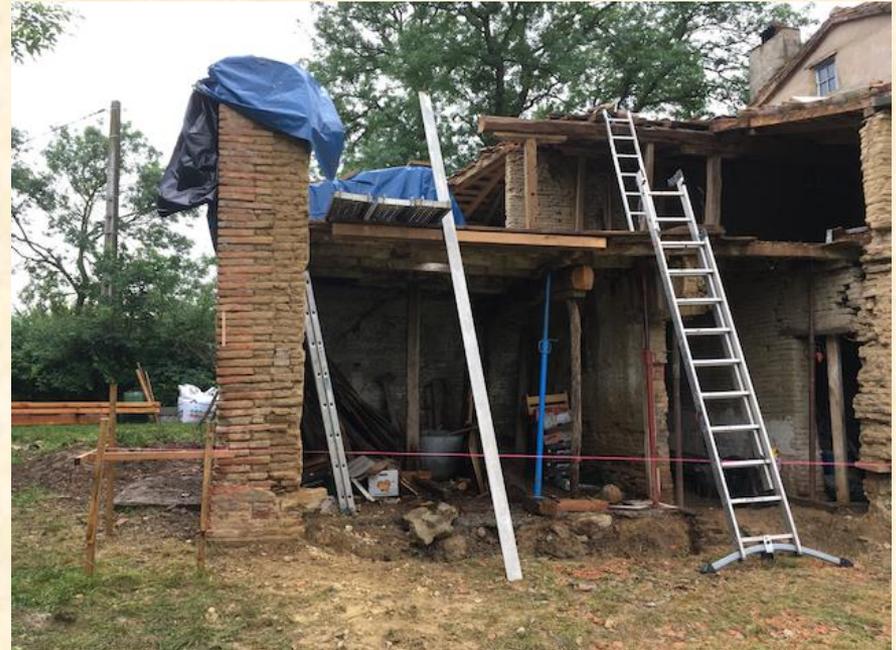
# Mur en ossature bois

Bâtiment façade sud avant et après démolition

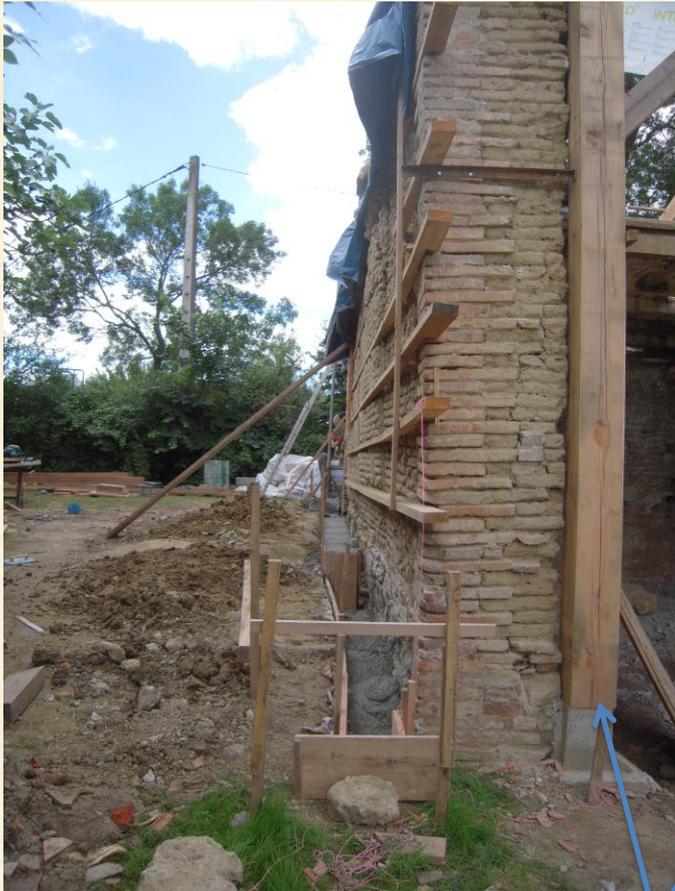
Solivage,  
sens de  
pose:  
EST/OUES

Assemblage avec  
l'ITE de la façade  
est

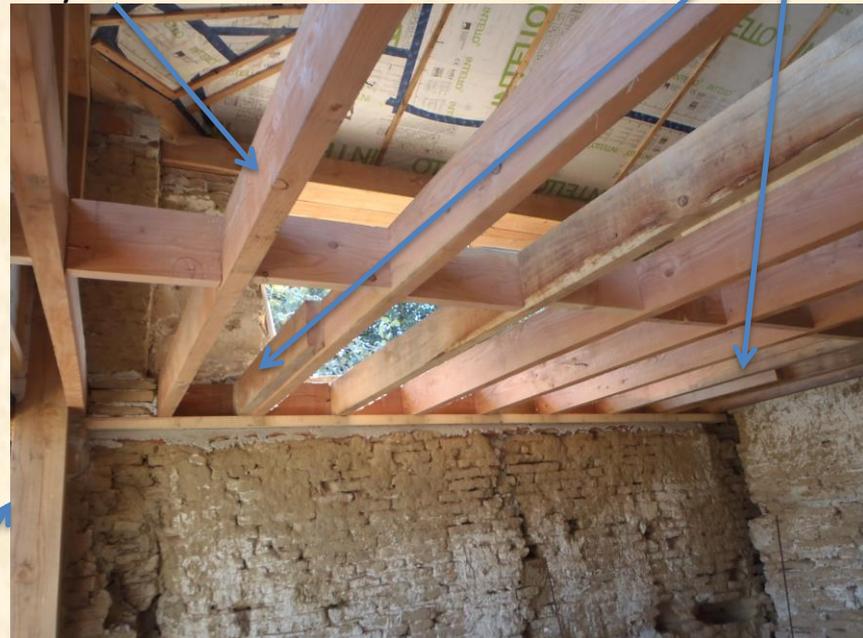
Poteau porteur en  
Bois de la façade  
nord

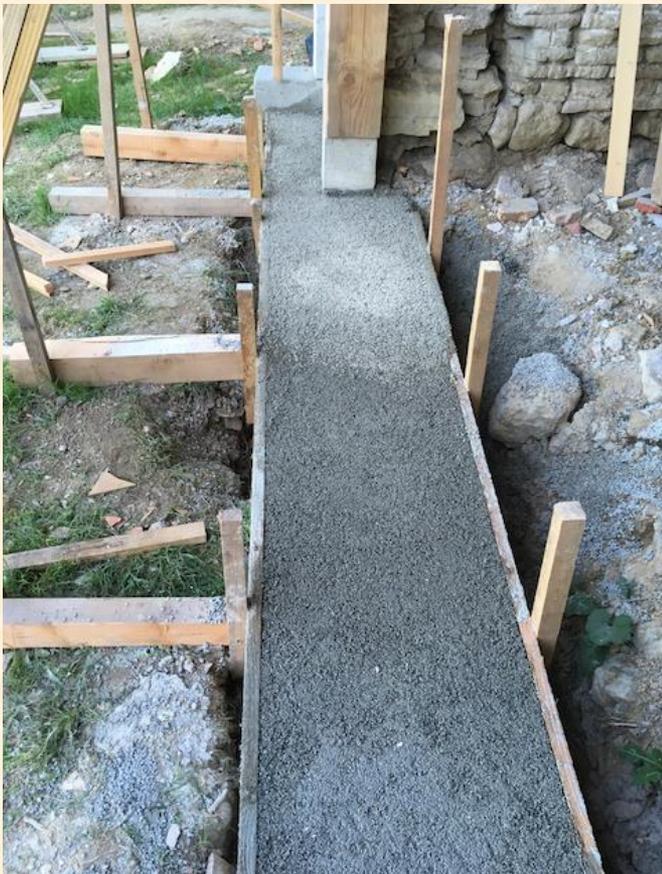
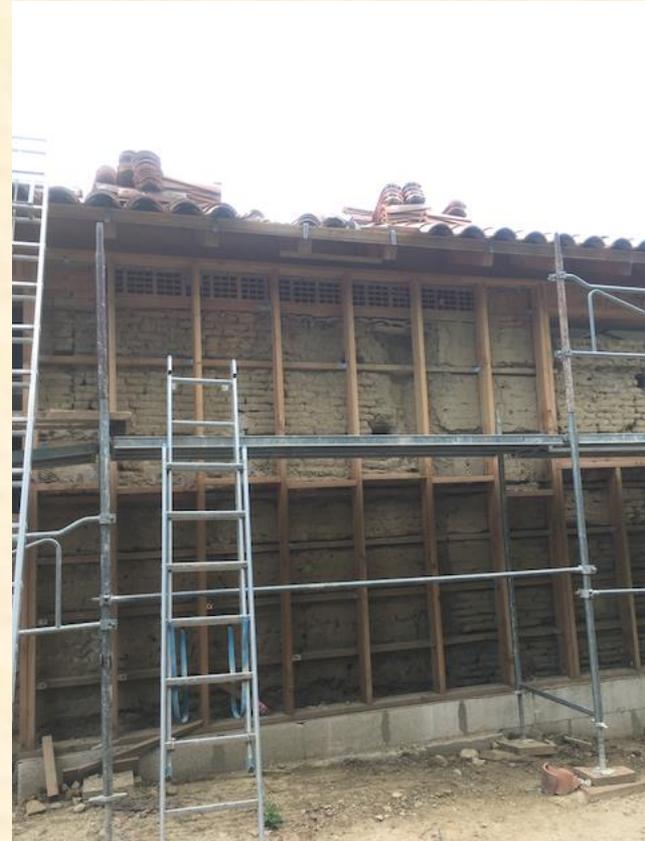
# ITE

Fondation isolante en  
perlite: 5 Mpa et lambda  
0,3, soit  $R=0,67$

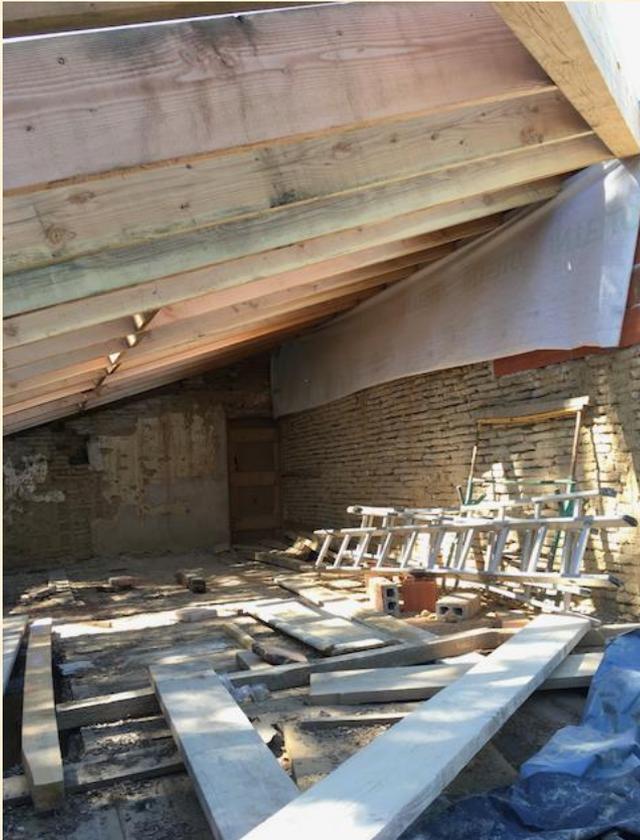
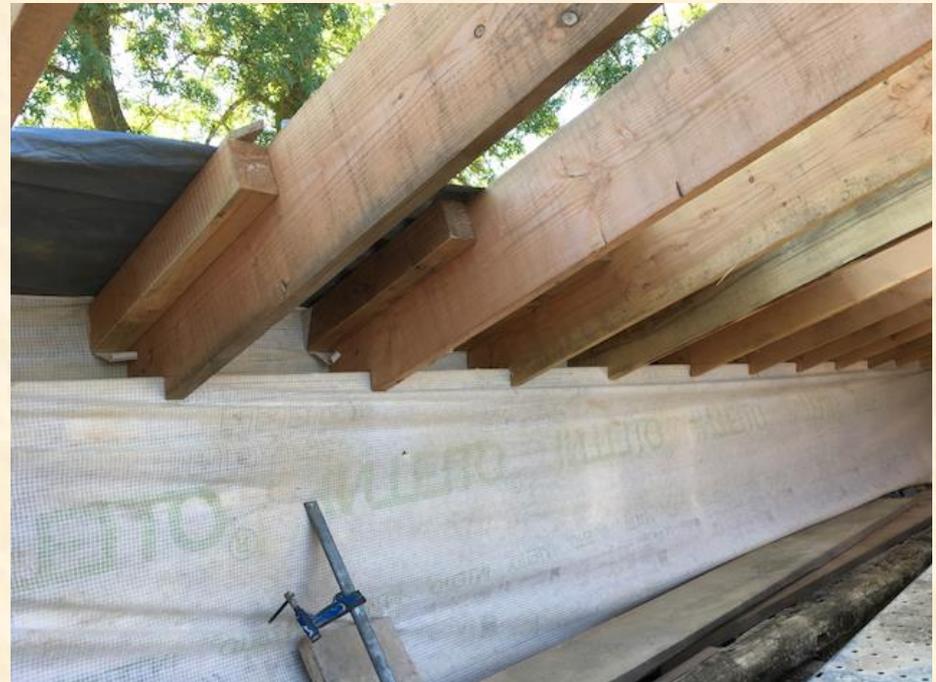
# ITE

Isolation des rampants entre chevrons en ouate de cellulose sur 30cm d'épaisseur: R=6

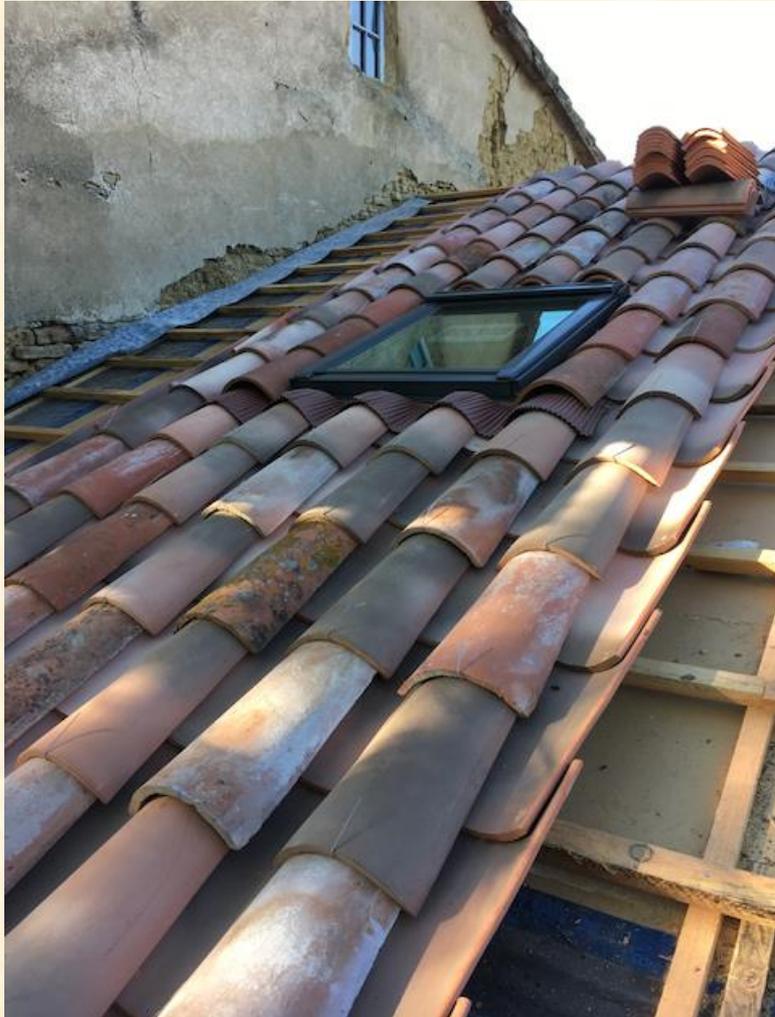
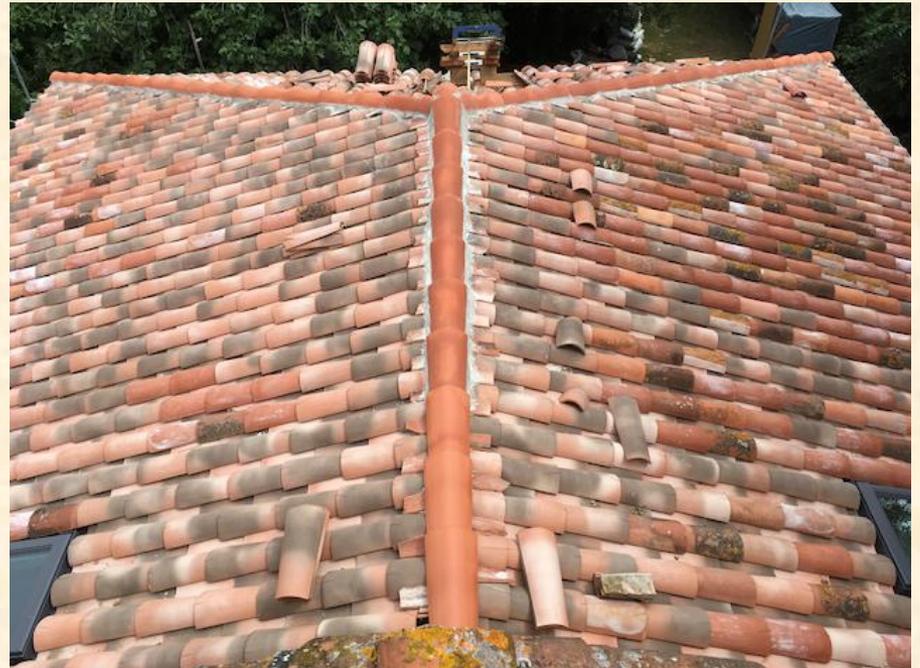
# Travaux divers

Couverture en tuiles canal

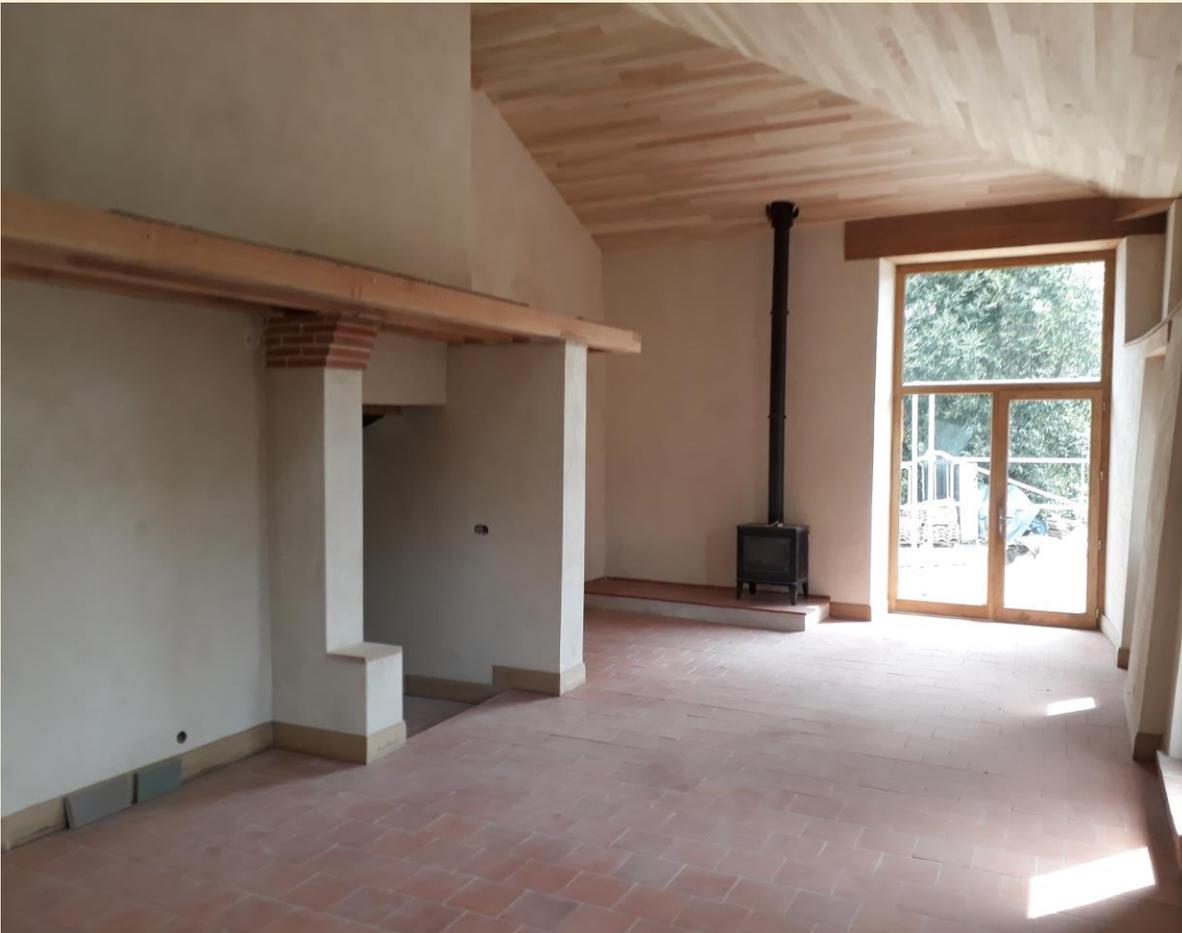
# Travaux divers

Finitions intérieurs: Enduits à la chaux, pose de carreaux de terre cuite et lambris peuplier

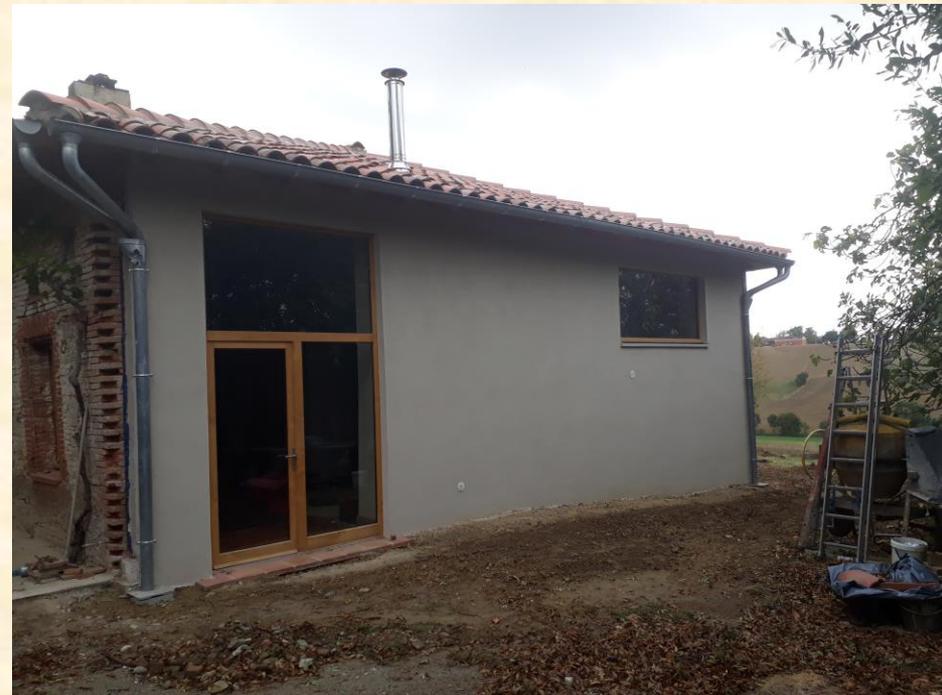
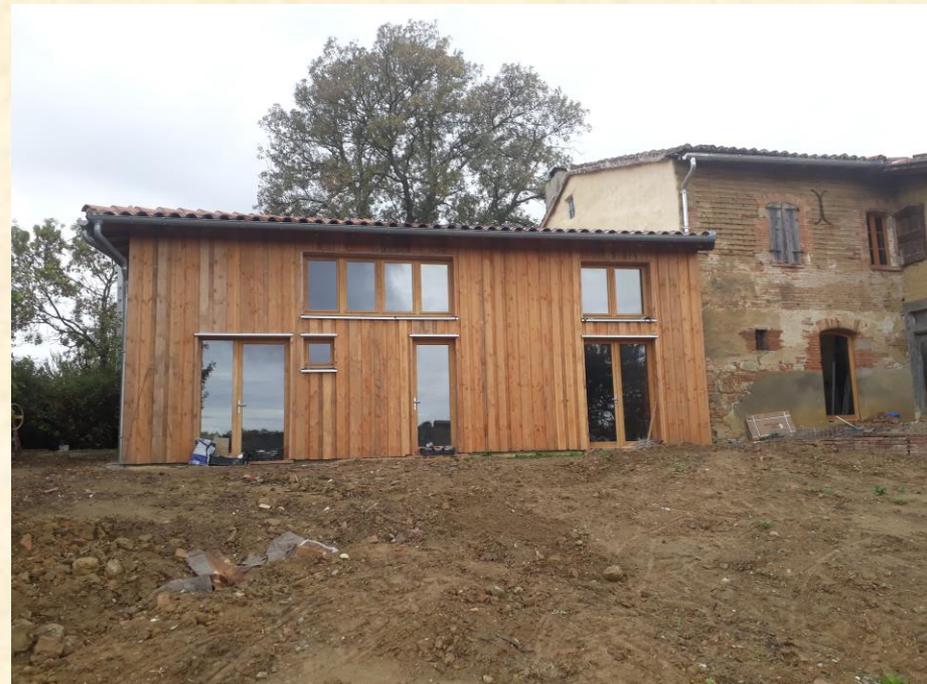
# Travaux divers

Finitions extérieures: Enduits sur panneaux et bardage
