Commission d'évaluation : Réalisation du 16/12/2015

Démarche **bcdm**  
en Languedoc-Roussillon

# Grand Talabot (30)

- Le Grand Talabot est un bâtiment de **logements sociaux** du bailleur Nouveau Logis Provençal rattaché à SNI. Il est établi en **R+11** et date de **1958**.
- Il abrite exclusivement des logements de **type T4**, **46 au total**, orientés Nord / Sud et traversants.
- L'immeuble est situé près de la gare à Nîmes, à l'Est du centre ville, quartier en mutation. Avec ses **34m de haut**, le bâtiment est un repère lointain, une sorte de périscope qui émerge de l'horizon urbain.
- C'est aussi un bâtiment énergivore qui a néanmoins fait l'objet de plusieurs rénovations avec notamment le remplacement des chaudières gaz et des menuiseries.
- La rénovation actuelle vise un objectif **BBC Réno -25%**

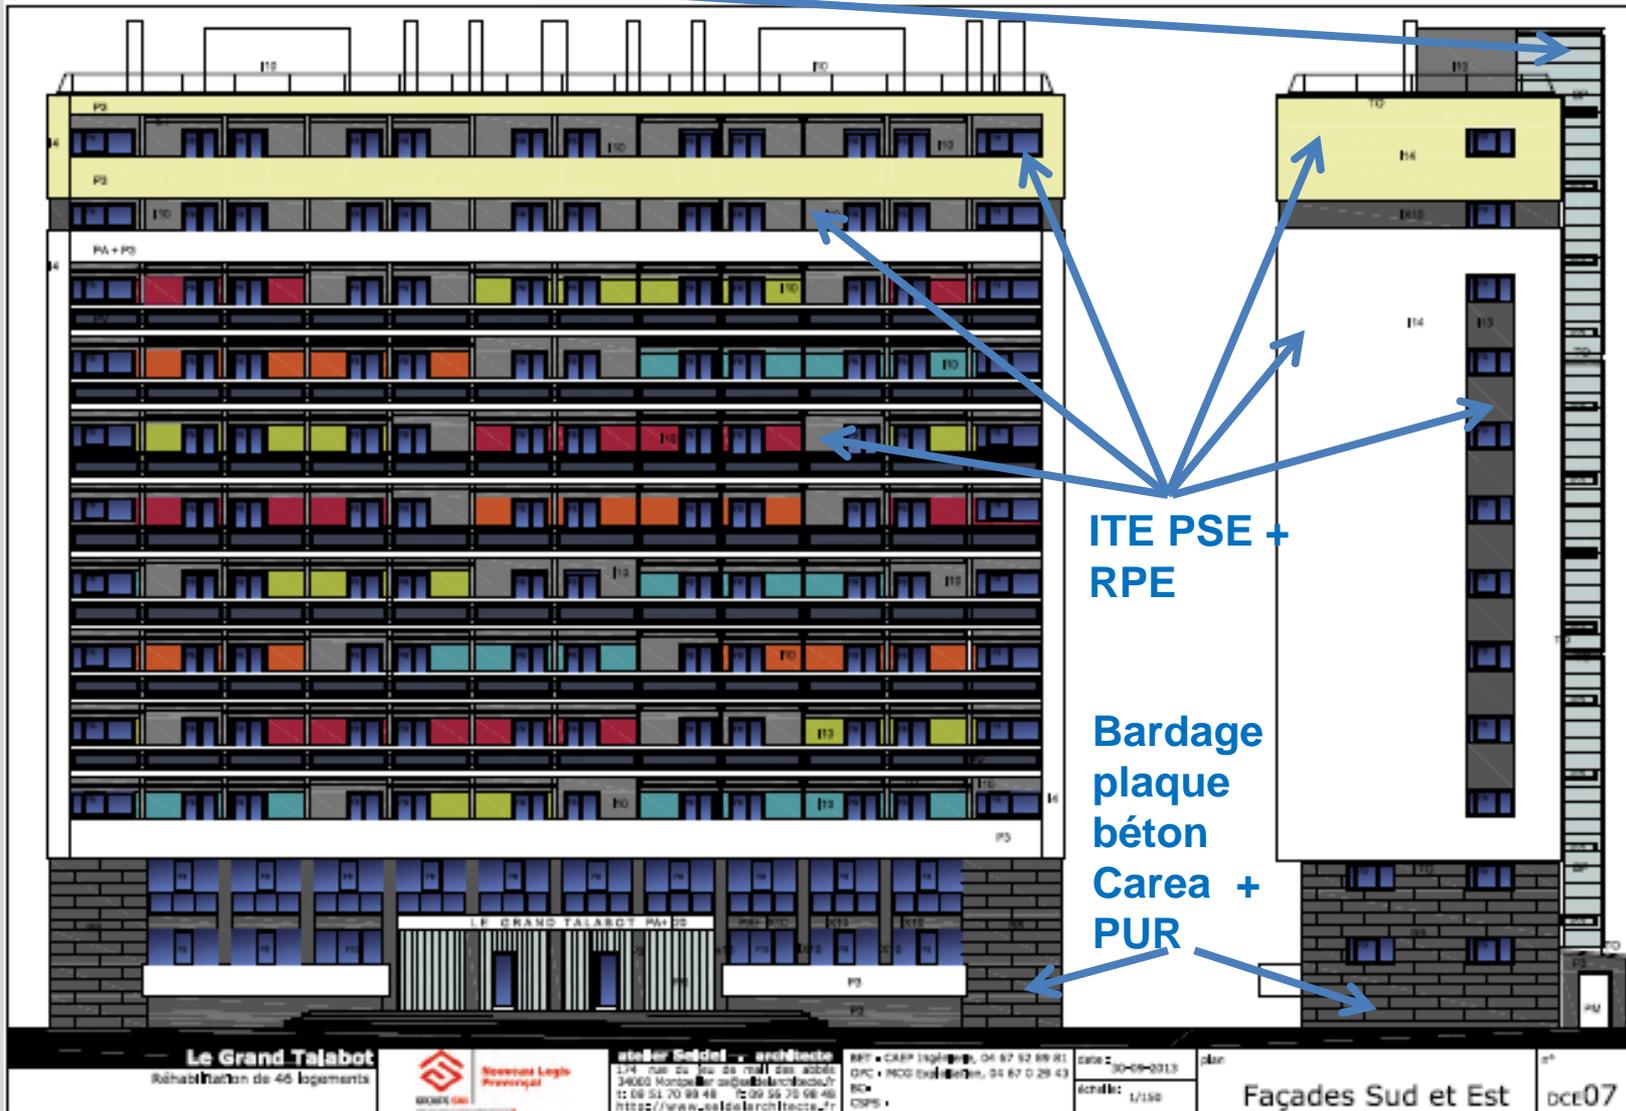
# Façade sud / pignon est

**Bardage polycarbonate horizontal Danpalon + I.minérale**

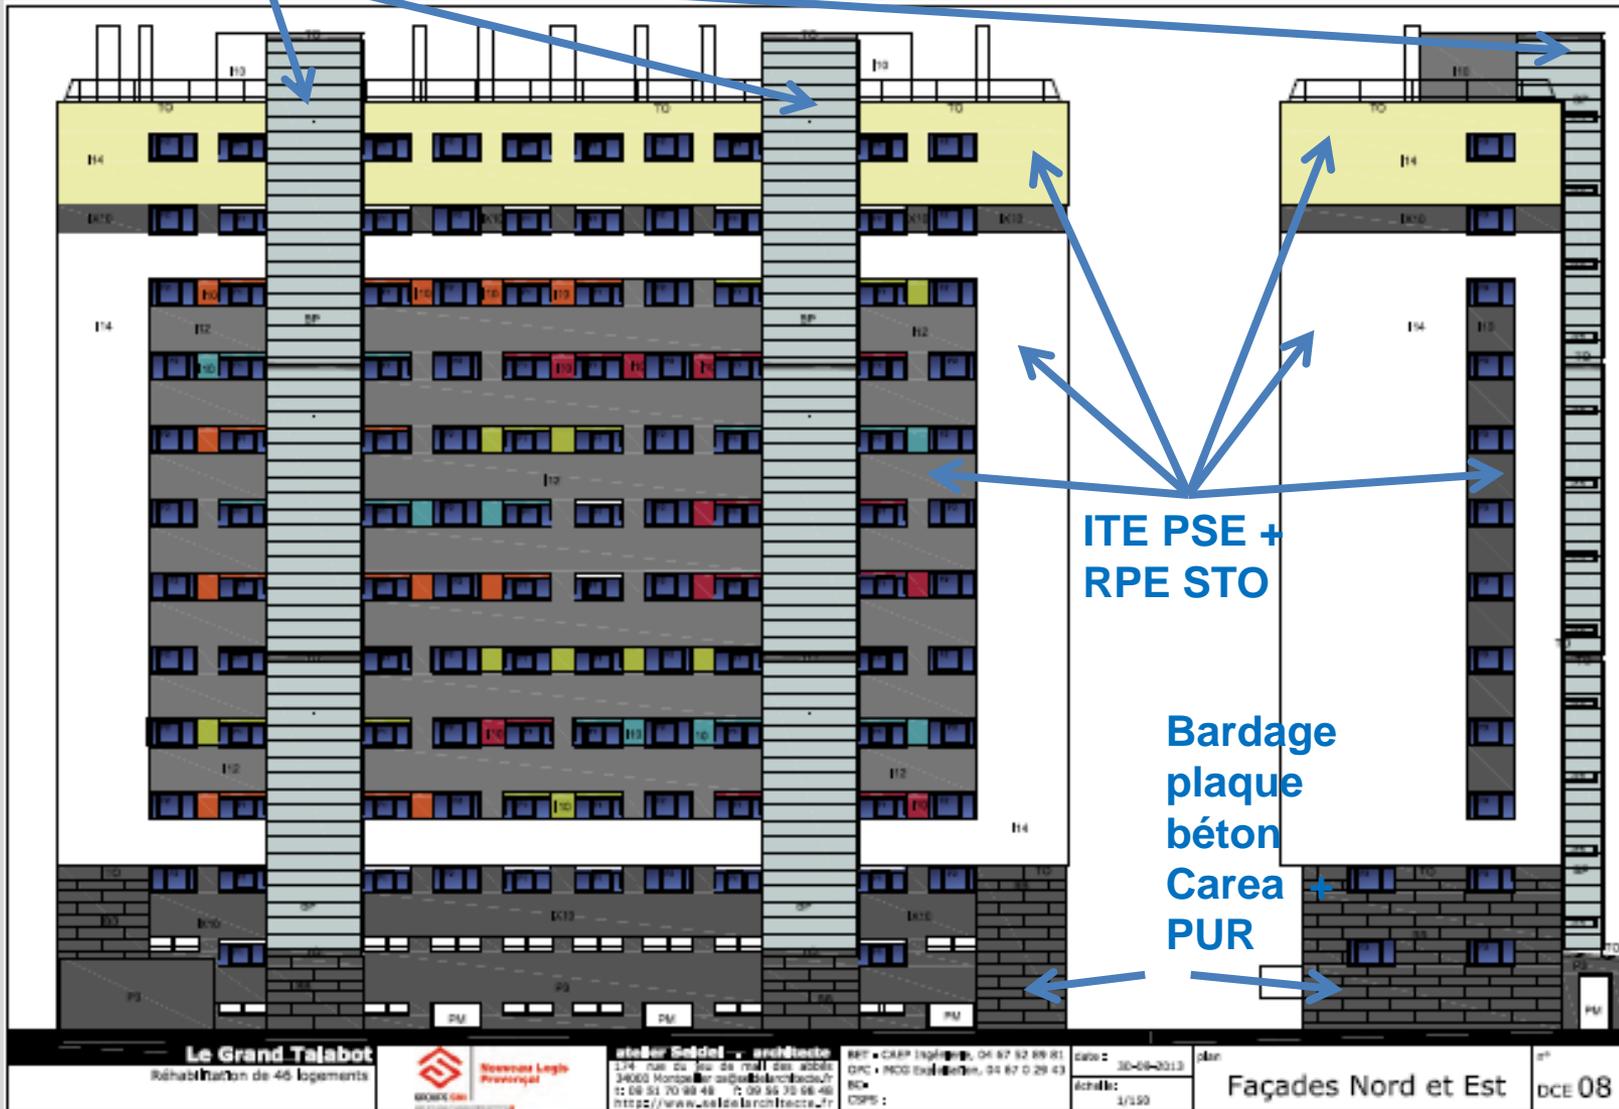
# Façade nord / pignon est

**Bardage polycarbonate horizontal Danpalon + l.minérale**

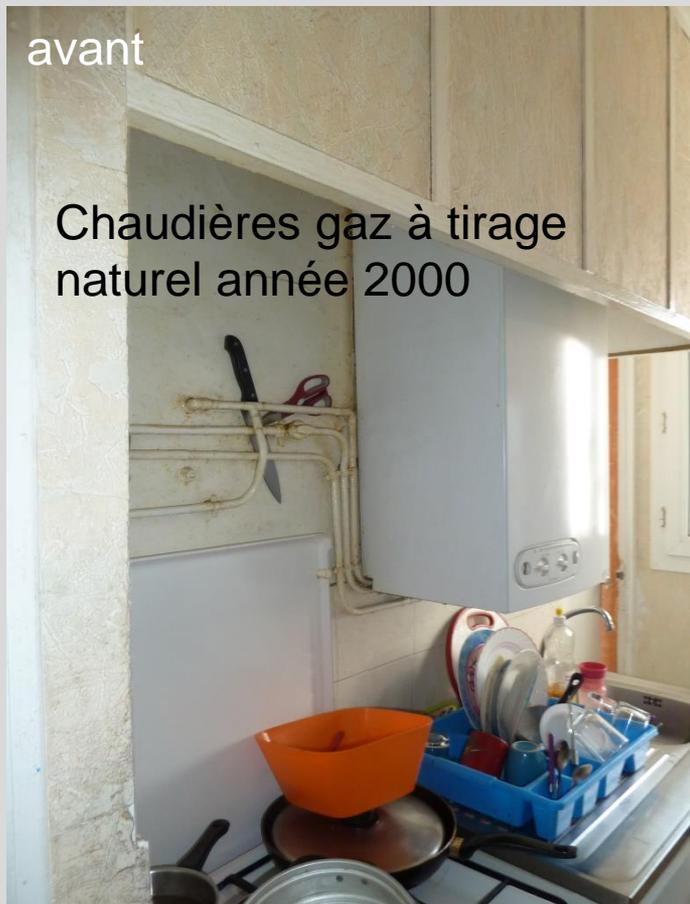
avant

Chaudières gaz à tirage naturel année 2000

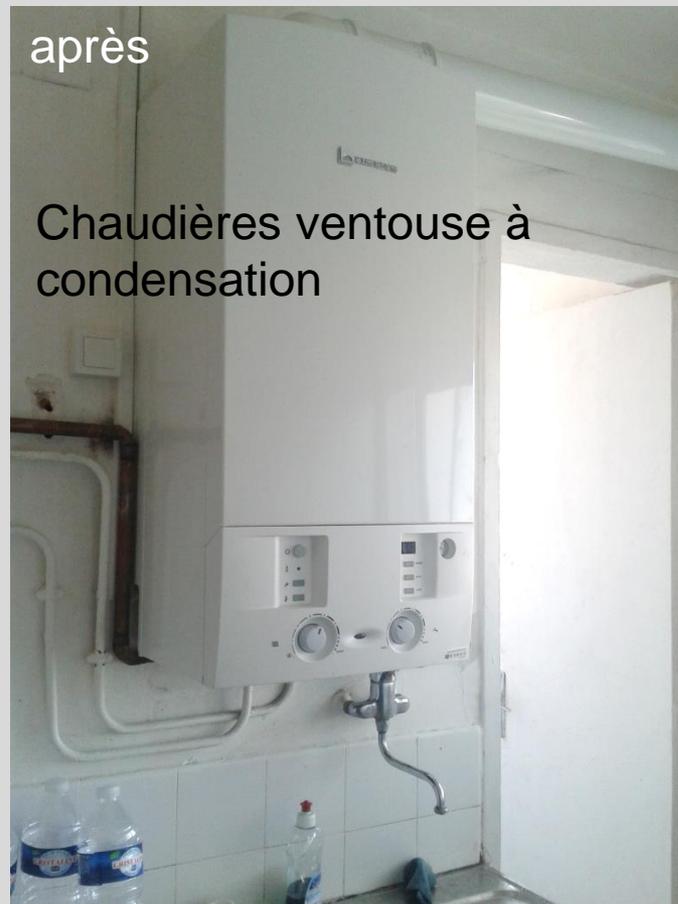
après

Chaudières ventouse à condensation

- Chaudière gaz individuelle 23kW condensation à ventouse Megalis Condens ELM Leblanc rendement 109,3%
- Radiateurs existants + robinets thermostatiques

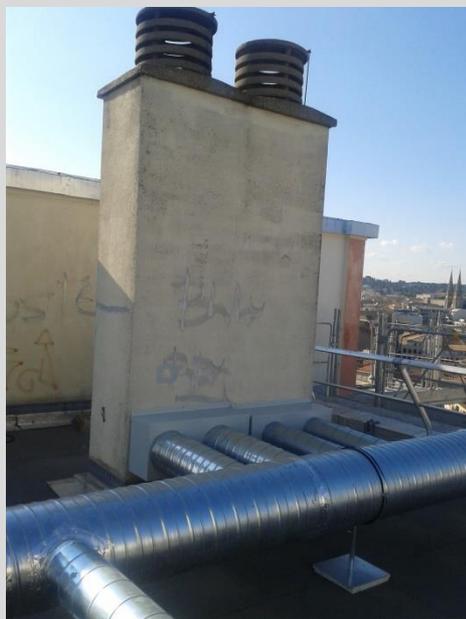
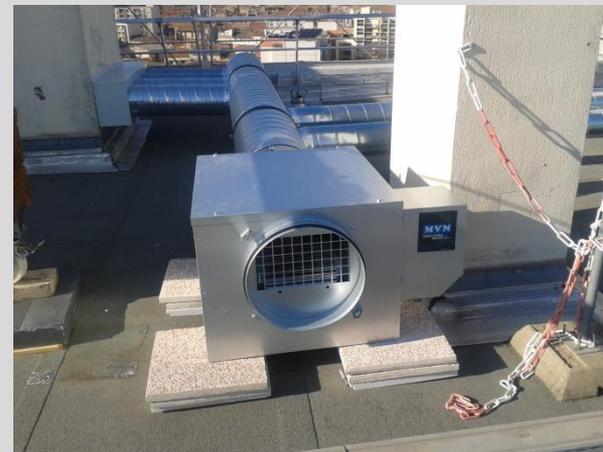
Bouches d'extraction BP  
en cuisine

Réseau et extracteur  
BP en toiture-terrasse

- Mécanique basse pression Aven Air de MVN 2x300W
- Entrées air auto-réglables

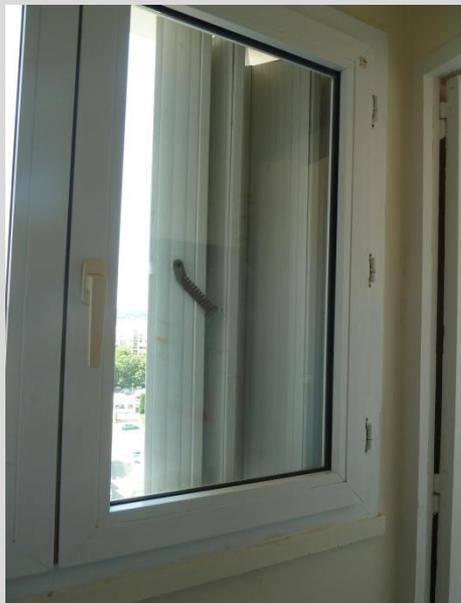
avant

Menuiseries  
années 2000  
avec volet  
battant pour  
les PVC

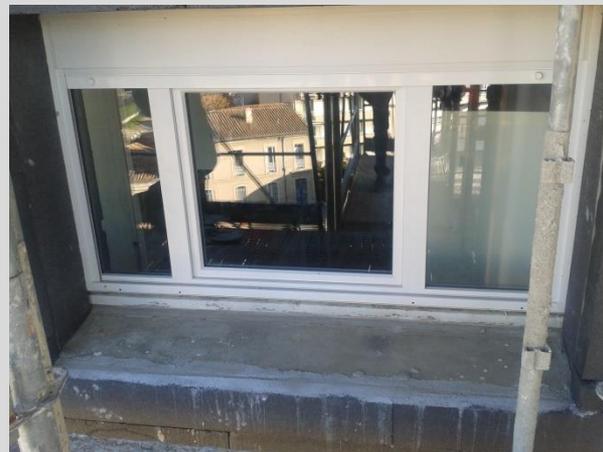
après

Menuiseries  
PVC + volet  
roulant  
 $U_w=1,4$   
AC2

- RDC, R+1 aluminium 8-18-4 FE Ar Uw=1,8
- Autres PVC 8-18-4 FE Ar Uw=1,4 35db

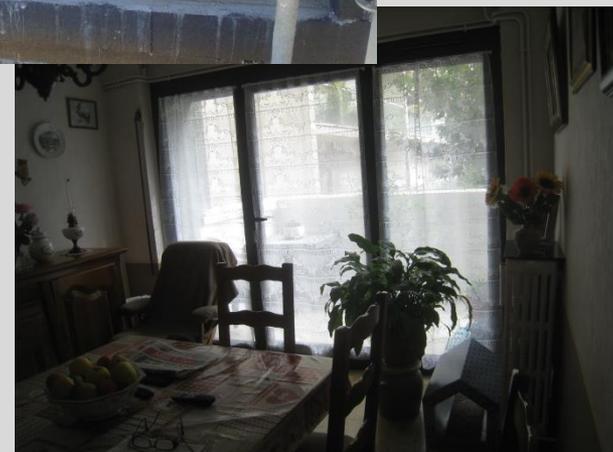
Menuiseries  
alu  $U_w=1,8$

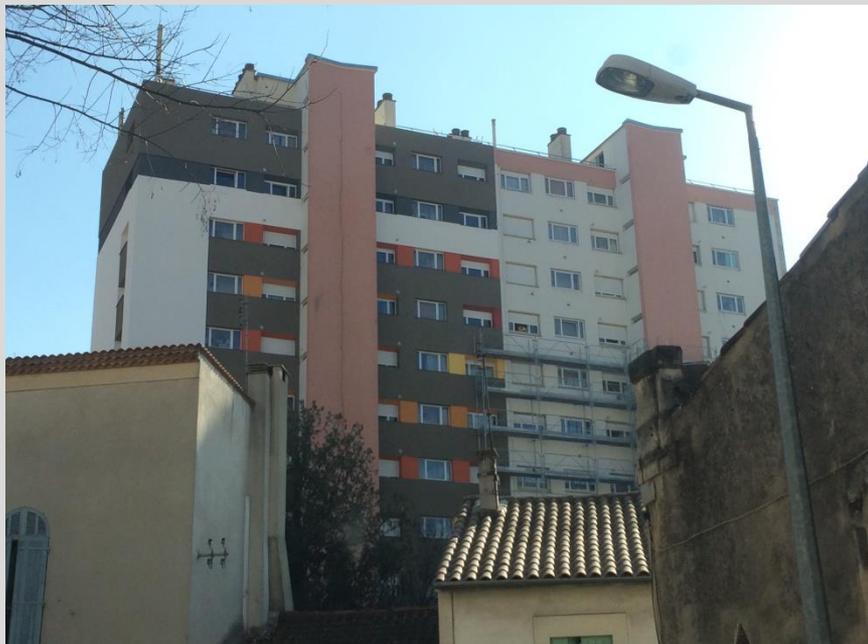
ITE PSE graphité en épaisseurs 10 ou 12 cm pour le jeu des modénatures

- Béton armé + ITE PSE ou PU U=0,29

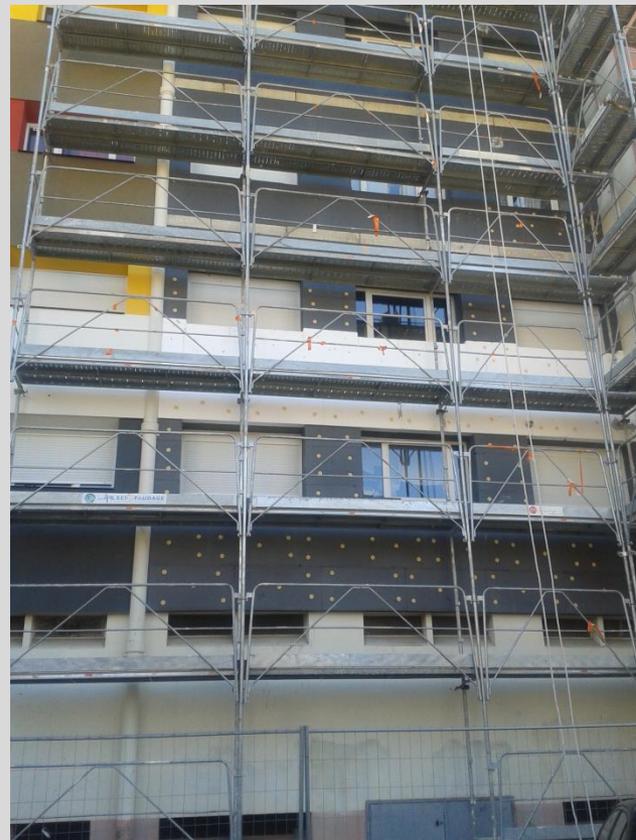
Bande laine minérale 20 cm à chaque niveau

- Un oubli en pose d'ITE potentiellement dangereux vis-à-vis de l'incendie
  - Démarrage de la pose ITE polystyrène sans bande laine de roche à chaque étage
- Les réponses
  - Vigilance des intervenants
  - Reprise des parties non traitées

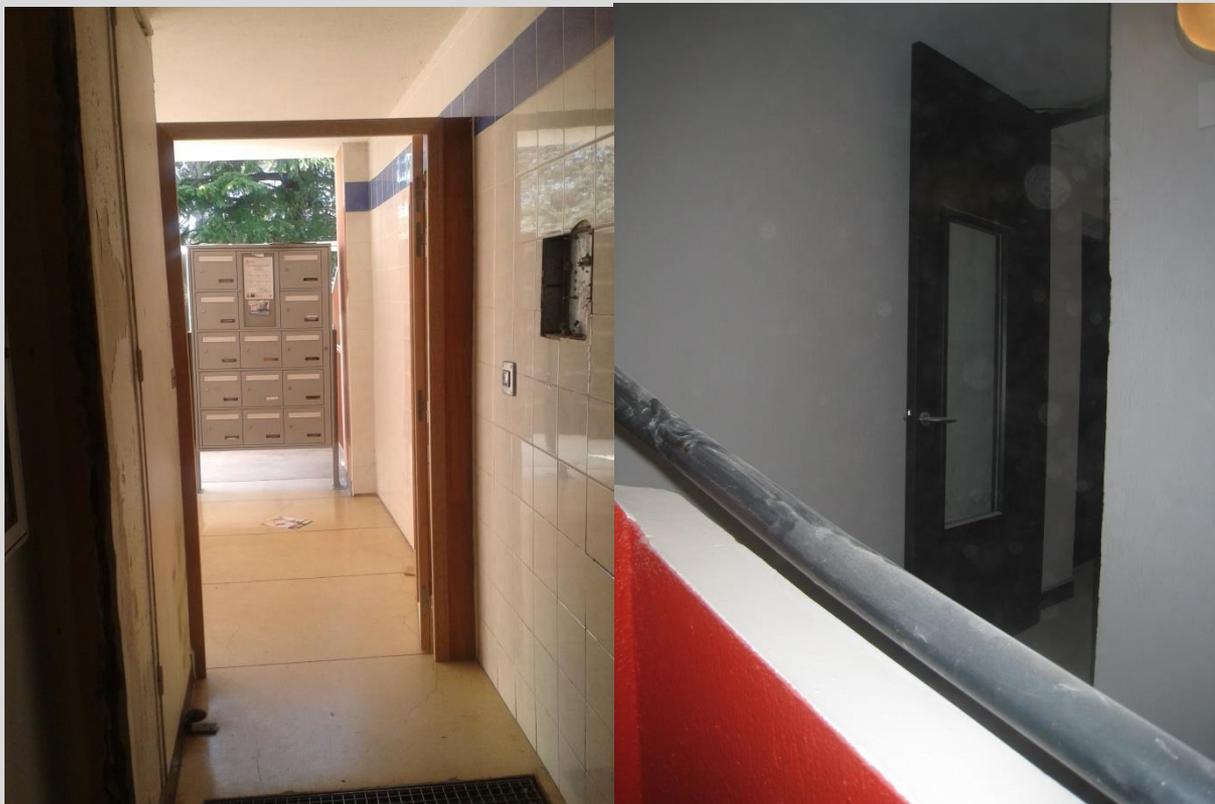
Porte coupe-feu et peintures escaliers

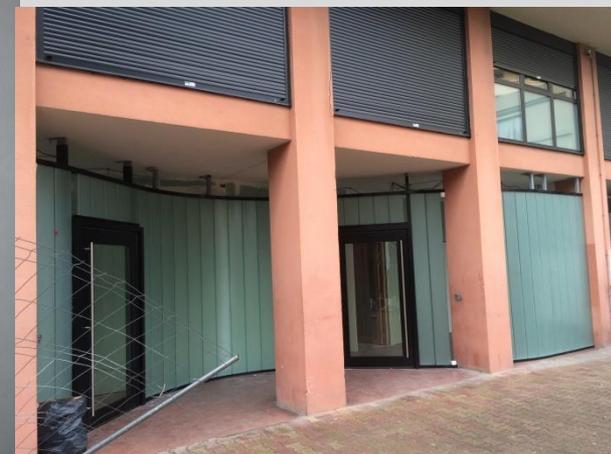
Sas en verre autoportant  
Profilit

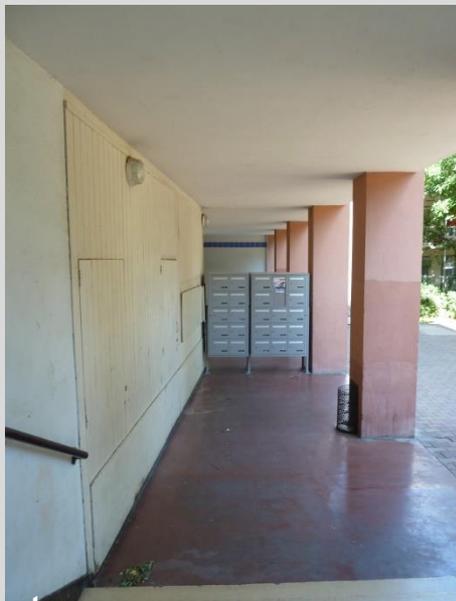
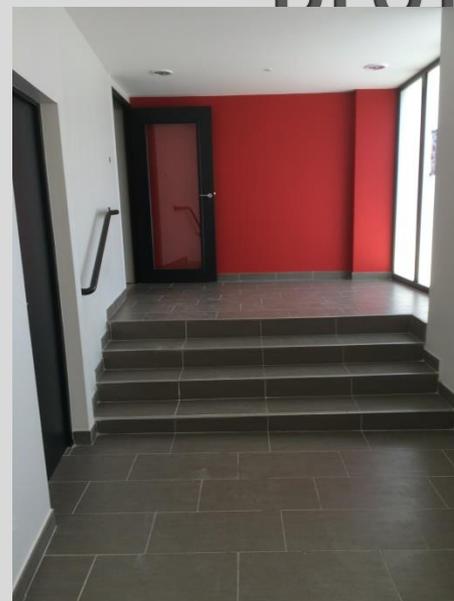
D'un hall ouvert  
impersonnel à un  
sas thermique  
lumineux

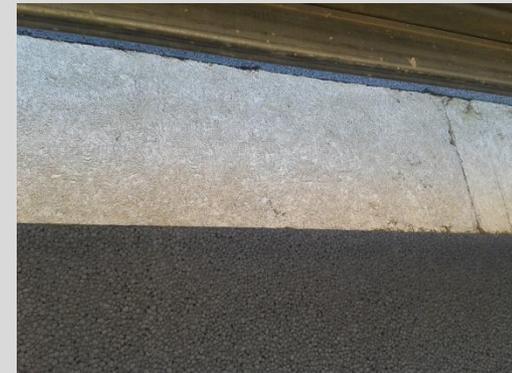
Insertion bande horizontale laine minérale 20cm
