Problématique de rénovation en charpente et couverture

Chantier 1

Chantier 2

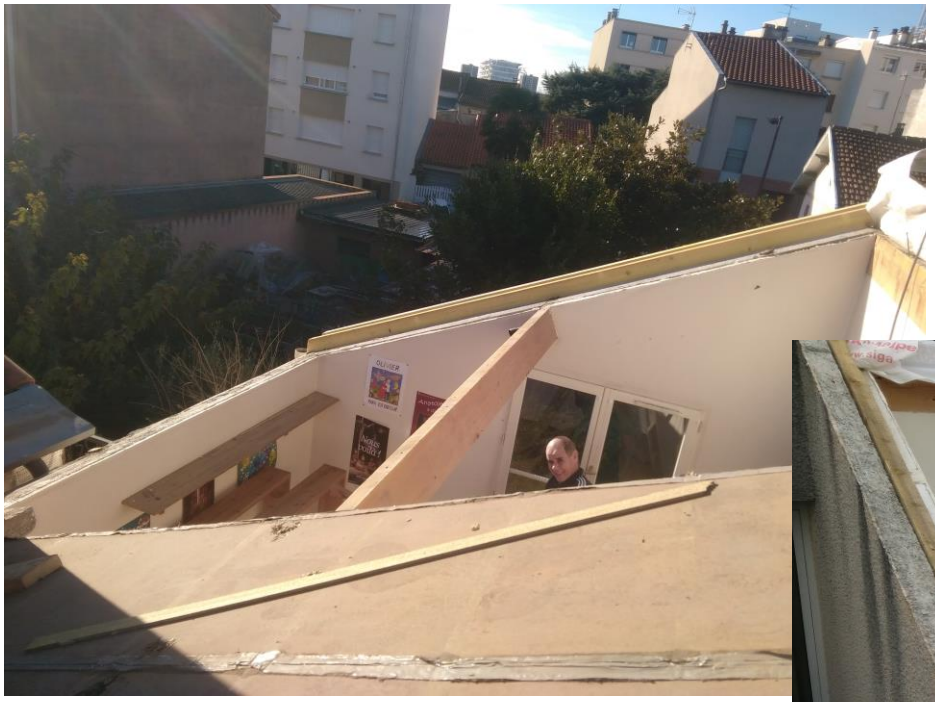
Remplacement de panneaux sandwich sur partie récente

Mise en place du pare-vapeur en développé sur chevron

Pose de l’isolant rigide sur chevrons

Mise en place d’une bande de parepluie en bas de pente sur flippo pour passage des doubles planches de rives
