RAPPORT – Phase 1

Les risques de non-qualité associés à une opération à basse consommation énergétique

Validation d'une méthode de capitalisation et d'analyse des premiers retours d'expériences

Octobre 2010

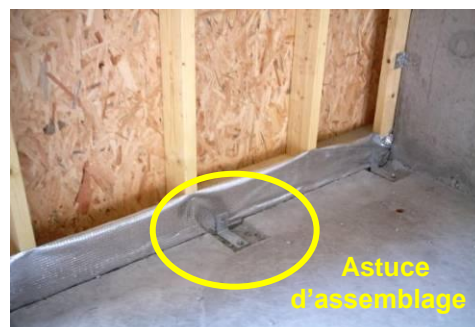
Sur une quatrième opération, ce point sensible a été judicieusement anticipé. En effet, l'entreprise responsable du lot ossature bois a travaillé en amont du chantier avec l'architecte, de manière à proposer une astuce d'assemblage efficace.

Un des points clés de la solution trouvée est l'utilisation de petites équerres métalliques avec des ouvertures oblongues qui permettent d'affiner le positionnement des panneaux préfabriqués en ossature bois et posés en applique les uns sur les autres.

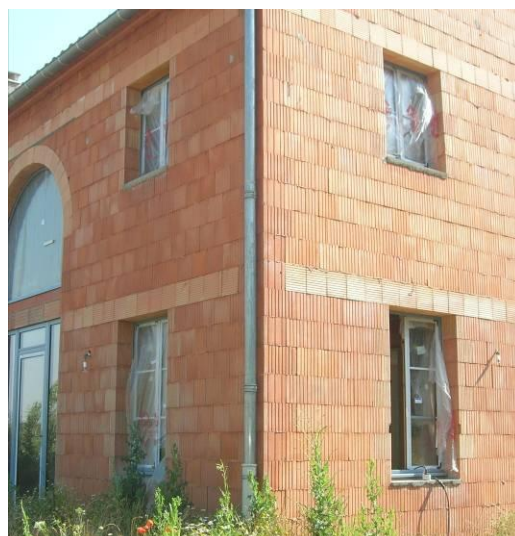
Mise en œuvre soignée par une entreprise qualifiée de maçonnerie qui s'est formé spécifiquement à cette technique constructive :

- Réalisation d'une voute avec des produits spécifiques ;
- Traitement des faiblesses thermiques avec la pose d'isolant coté intérieur.

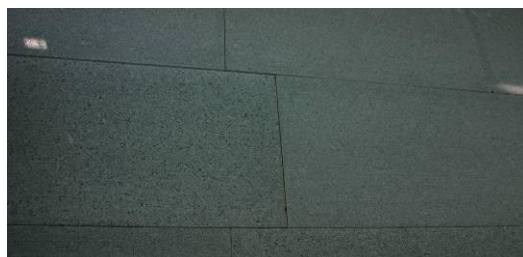
Bonne Pratique

Pose soignée par une entreprise compétente

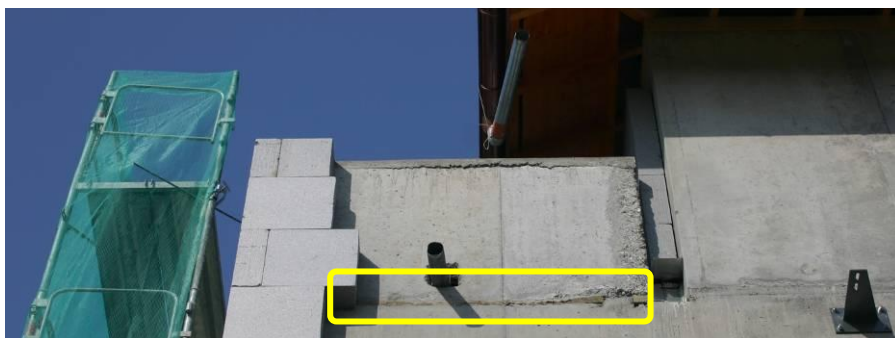
Sinistre évité

La fonte de l'isolant désolidarisant un acrotère a été évitée sur une opération. En phase conception, un isolant en plastique alvéolaire avait été choisi pour ses performances thermiques, mais sur les conseils de l'entreprise en charge de l'étanchéité de la toiture, la nature de l'isolant a été judicieusement modifiée en phase chantier en laine de roche pour éviter qu'il fonde sous l'action du chalumeau de l'étancheur.

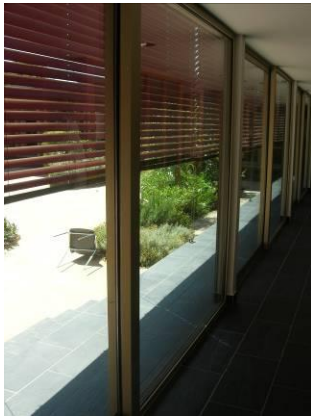
Bonne Pratique

Intégration des occultations en phase conception

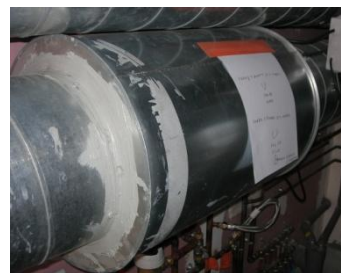
Origine : Les causes de ce dysfonctionnement peuvent être multiples : une localisation inappropriée des groupes échangeur et/ou ventilateurs, un traitement acoustique du réseau aéraulique inadapté (ou inexistant), un mauvais réglage ou un dérèglement des débits de soufflage et/ou d'extraction, un encrassement des filtres lié à une défaillance de maintenance, etc.

Opter pour des gaines « acoustiques » souples ;

Installer éventuellement de pièges à son sur le réseau aéraulique.

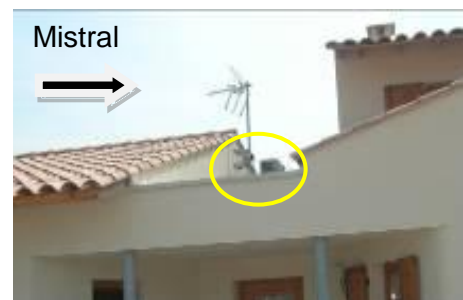
Origine : Sa localisation en toiture, sans protection des vents dominants semble la cause.

Bonne pratique

Protection au vent de l'équipement

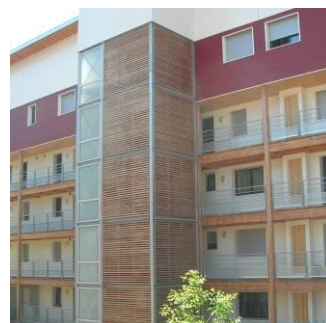
! En outre, des problématiques plus complexes de traitement de l'étanchéité à l'air apparaissent quand le bâtiment est équipé d'une cage d'ascenseur ...

Bonne pratique

Ascenseur localisé à l'extérieur
