**Commission
d'évaluation :**
Conception du 19/04/2016

**Réhabilitation et mise
aux normes de l'église
Saint Dominique à
Nîmes (30)**

Atelier Grenier d'Architecture

*BET ETE (Fluides et Thermique)
BETS Aigoin (Structure béton)
Bernard Poissonnier (Economiste)*

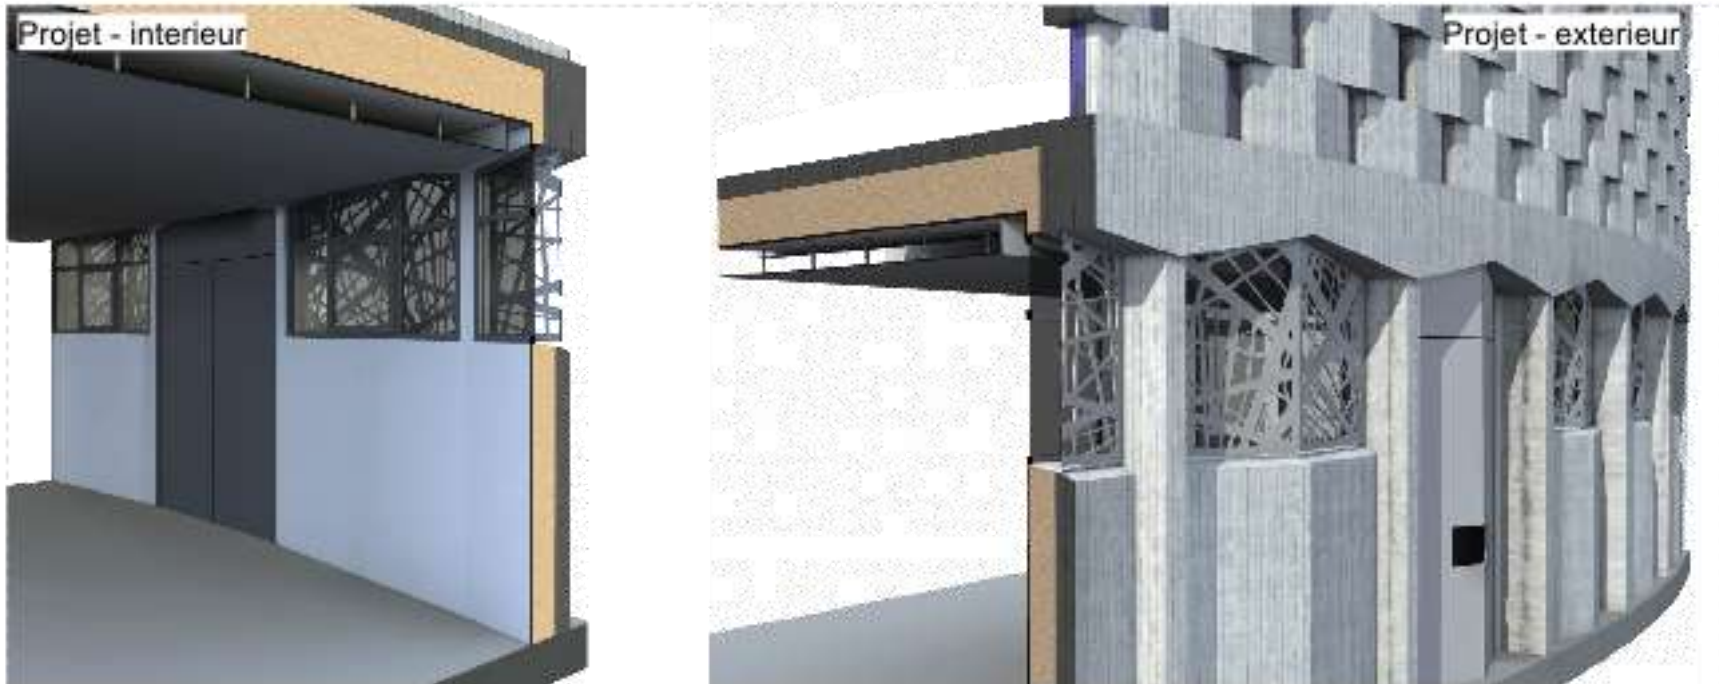
Isolation des locaux du RDC

- . Isolation des locaux du RDC, en plafond et en façade. Remplacement des menuiseries
- . Protection des vitrages par la mise en place d'une résille métallique

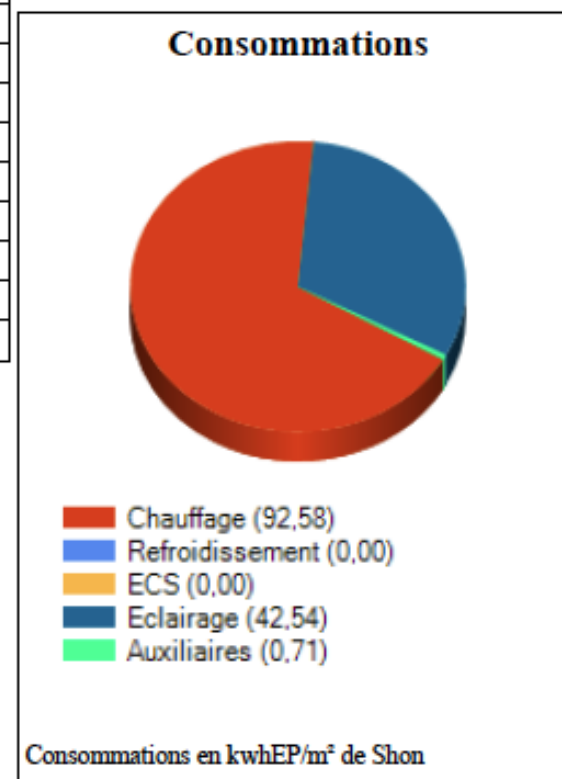
- Répartition de la consommation en énergie primaire en kWhEP/m² shon.an

Bâtiment: Bâtiment n°1				
Zone: ZONE 1 de type Bureaux de 577,90 m ²				
Groupe	Refroid.	Catégorie	Tic	Tic Réf.
Nouveau 001	non refroidi	CE1	30,64 °C	34,02 °C
		Ubat Base	Ubat Max	Ecart
Respect Ubat Max		0,663	0,994	-99,17 %
Résultat		Projet	Référence	Ecart
Ubat		1,980	0,663	-198,75 %
C		135,83	64,95	-109,12 %
