# RÉSIDENCE DE L'ARCHE ESQUIROL

TOULOUSE  
(31 - HAUTE-GARONNE)

RÉHABILITATION - NEUF

HABITAT : 20 LOGEMENTS  
À OCCUPATION DE COURTE  
ET MOYENNE DURÉE

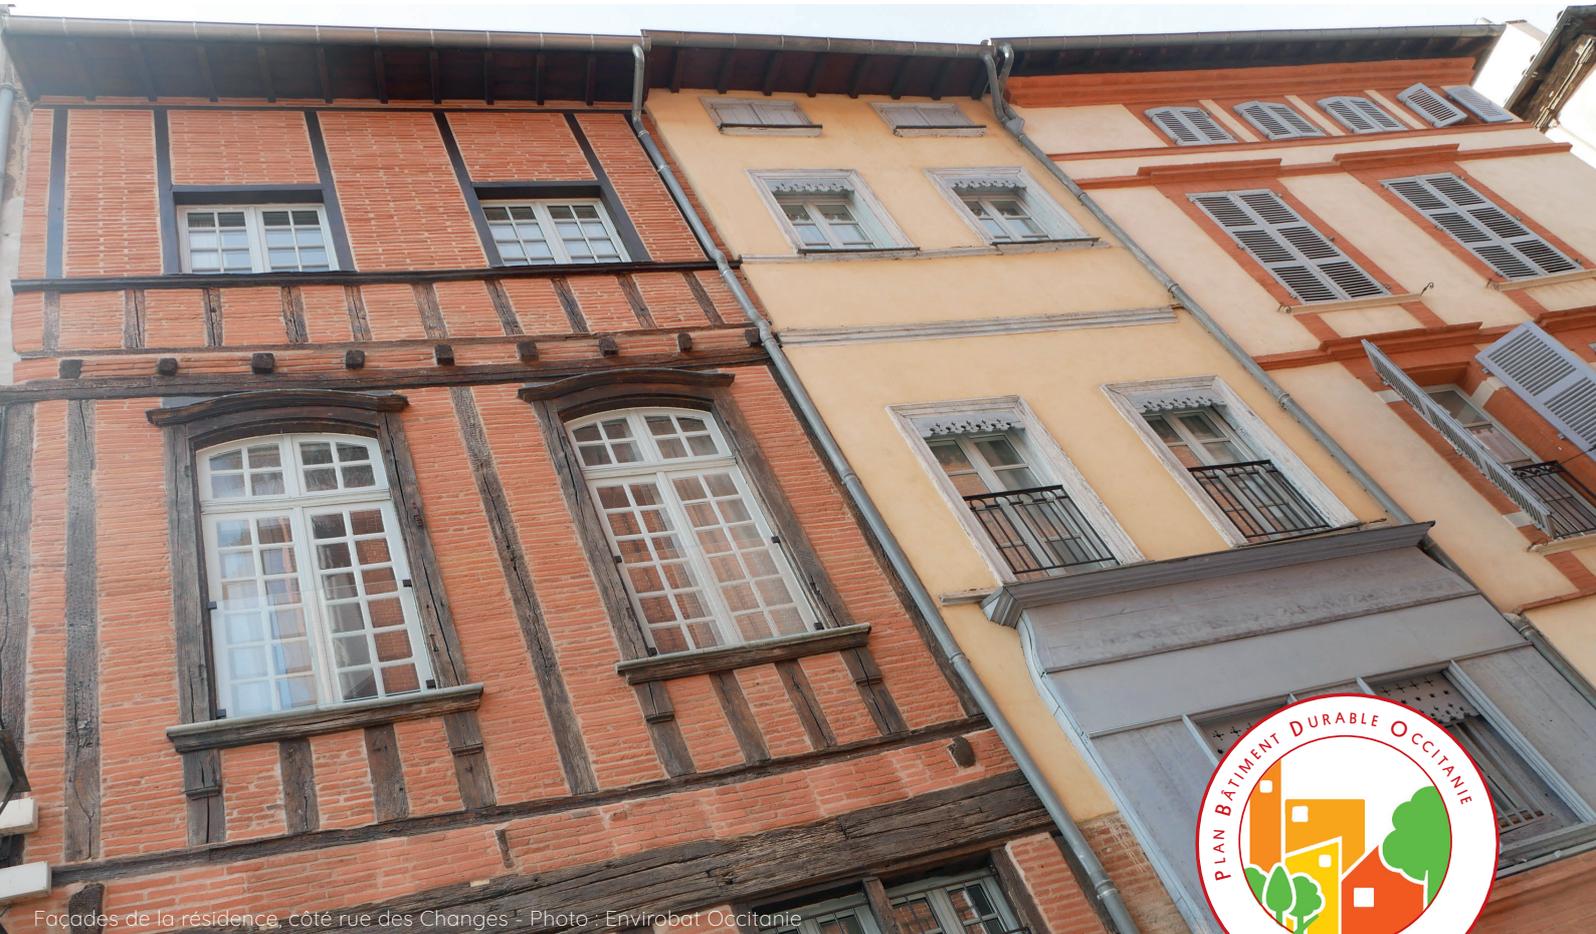
Façades de la résidence, côté rue des Changes - Photo : Envirobot Occitanie

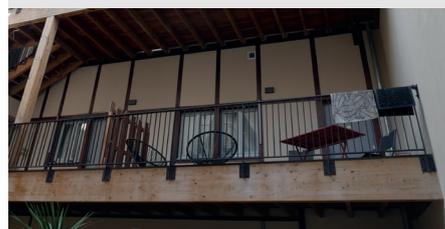
Coursive en bois aménagée en terrasse  
Photo : Envirobot Occitanie

Passerelles métalliques et coursives en bois

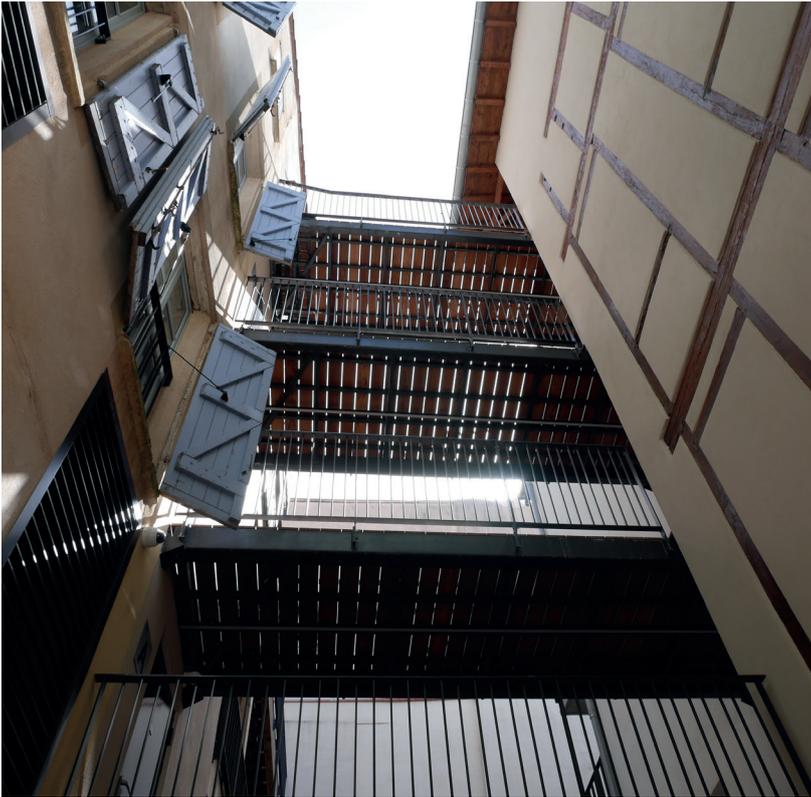
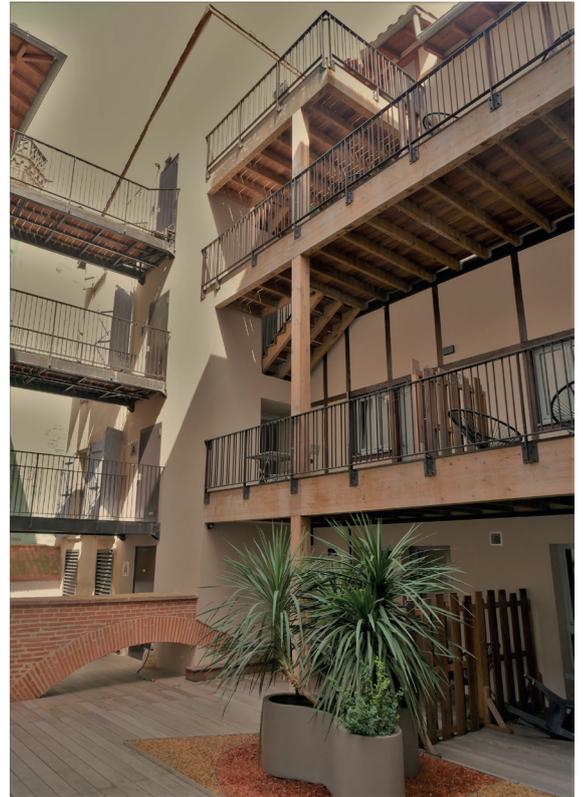
À gauche : vue sur des passerelles métalliques depuis l'entrée de la résidence

À droite : cour intérieure

Dans cette optique, le bâtiment du n°11 de la rue des Changes a été surélevé et il s'aligne désormais sur la même hauteur de toiture qu'aux n°13 et 15. Les circulations, assurées par les coursives bois et les passerelles métalliques, ont été déportées à l'extérieur.

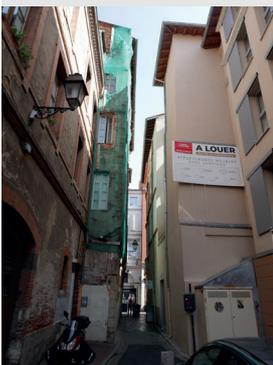
Vue depuis la très étroite rue Malcousinat  
Photo : SARL MIK MAK

Les échafaudages postés rue Malcousinat laissent libre le passage des piétons le long de la chaussée.

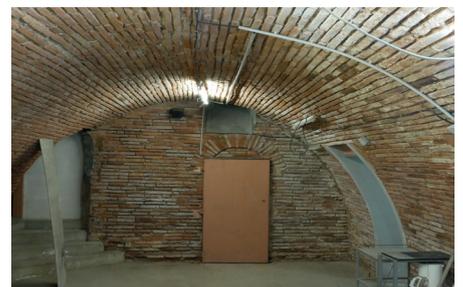
Cave voutée  
Photo : Envirobot Occitanie

Dans la même démarche de valoriser ce patrimoine existant, le maître d'ouvrage envisage de réhabiliter les caves voutées du site pour exploiter ces espaces aujourd'hui inoccupés.

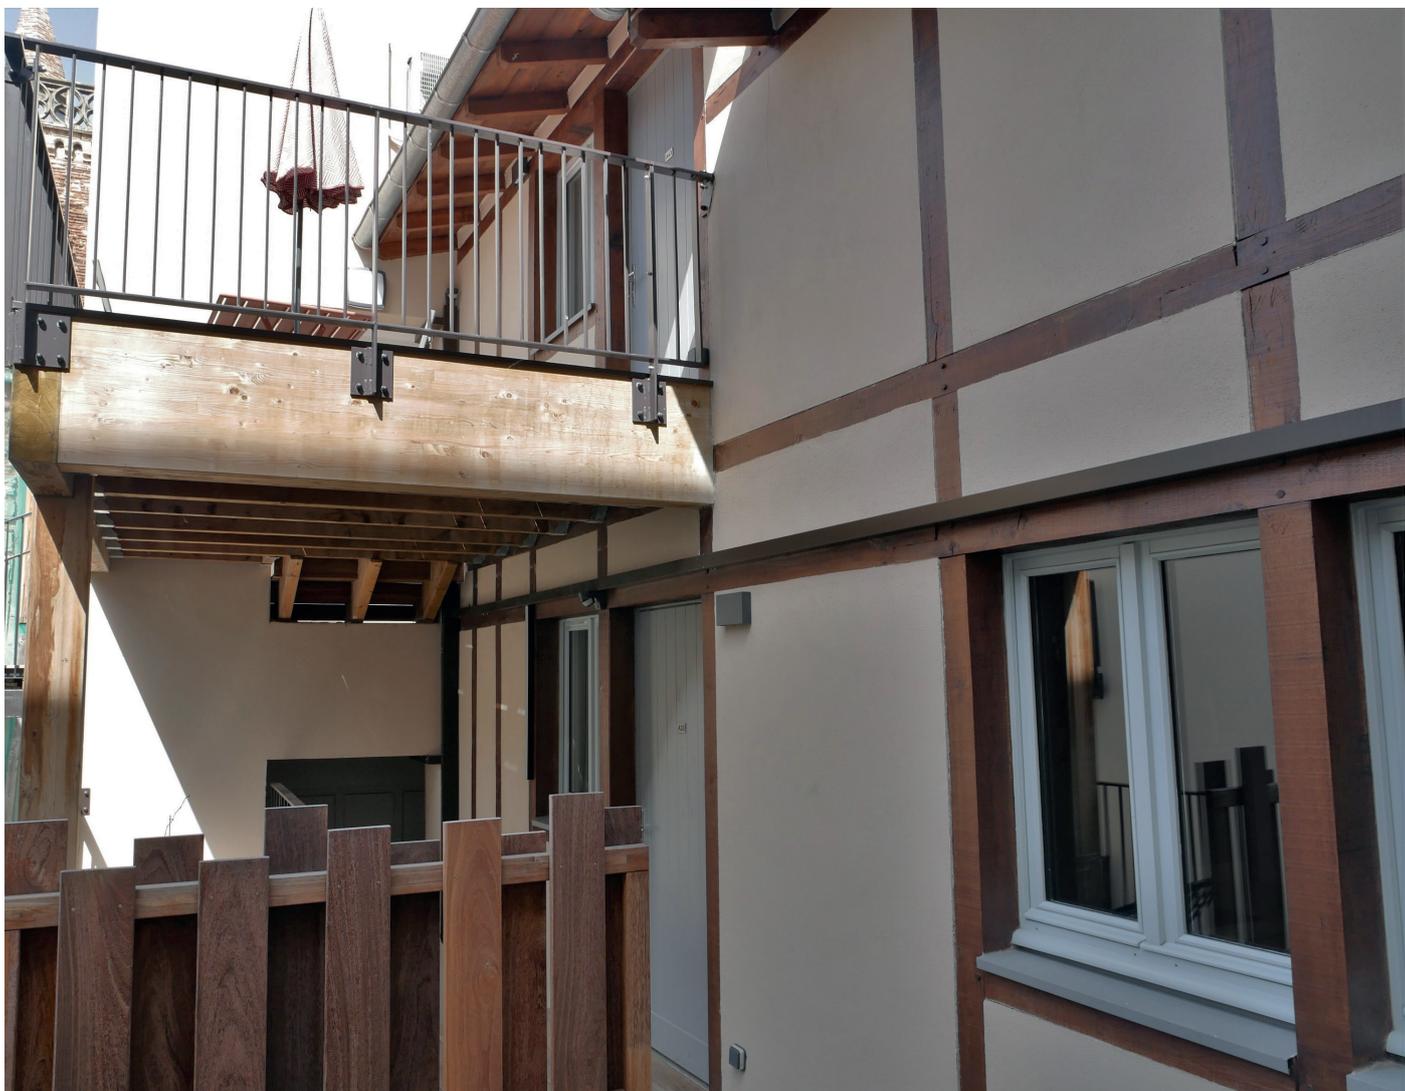
Vue sur colombage depuis la coursive - Photo : Envirobot Occitanie

Sur les bâtiments 11 et 13 - côté cour  
Colombage avec un remplissage en béton de chanvre de 28 cm ( $R = 3,3 \text{ m}^2 \cdot \text{K/W}$ ) sur les 3 derniers niveaux, enduit intérieur à la chaux

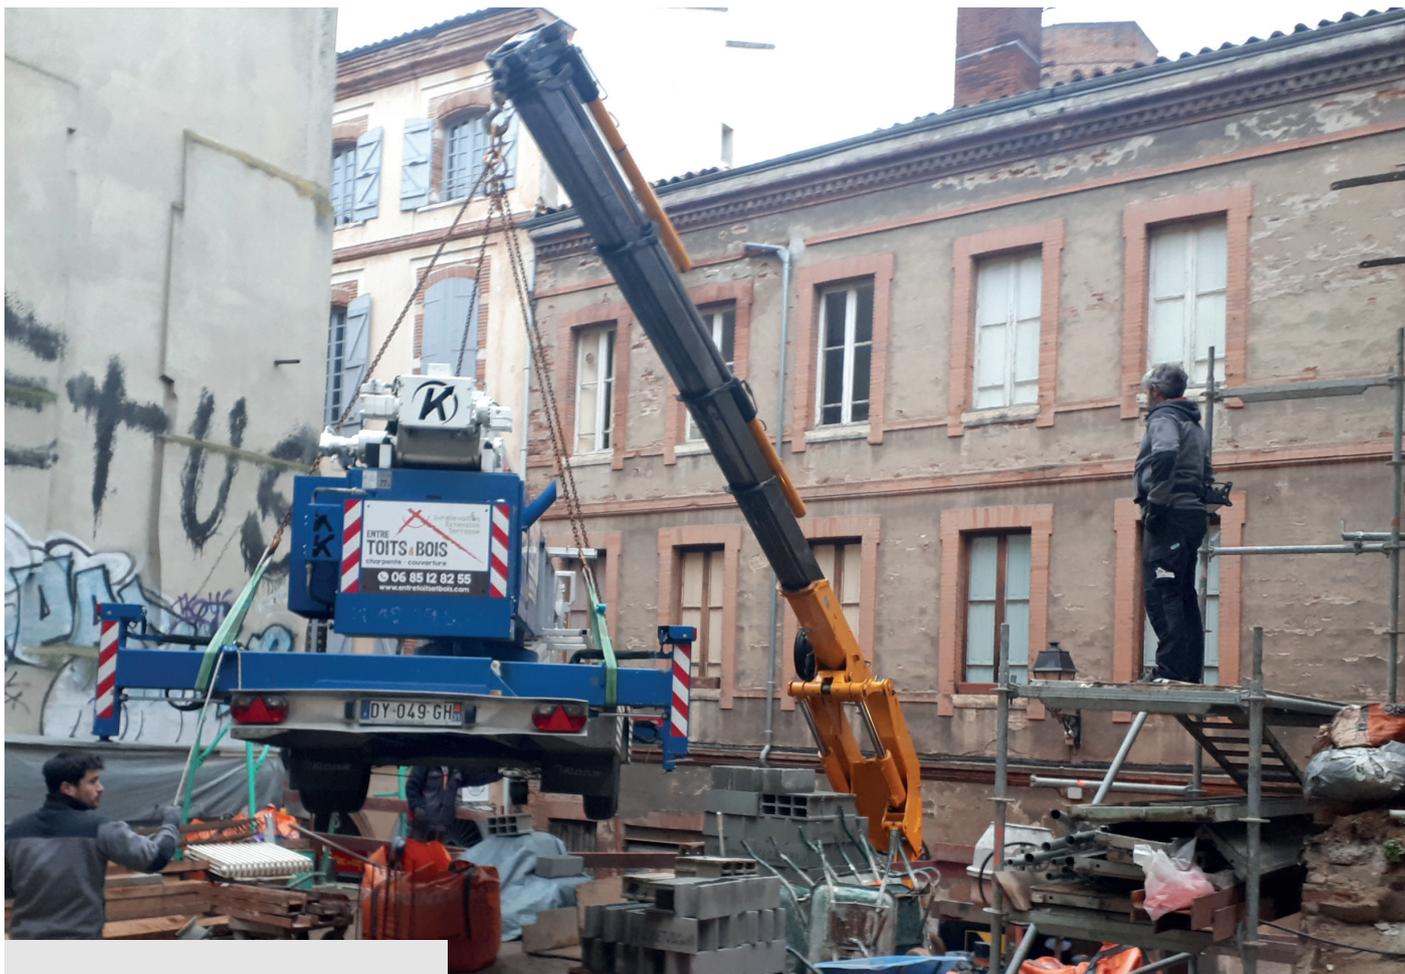
Pour répondre aux contraintes d'approvisionnement du site en matériaux lourds, un camion grue est venu se placer devant l'entrée actuelle de la résidence, pour amener une grue de charpentier au sein de la parcelle.

Elle a été installée au centre de quatre poteaux dont les descentes de charge étaient suffisantes, puisqu'ils avaient vocation à soutenir le bâtiment neuf en R+4.

Cette grue a servi à mettre en place toute la structure bois des coursives, les passerelles métalliques et le colombage.

Grutage de la grue du charpentier - Photo : SARL MIK MAK

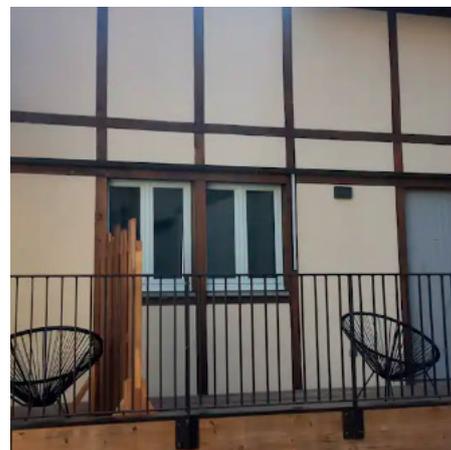
Mur en colombage avec remplissage béton de chanvre - Photo : SARL MIK MAK

La projection s'est faite par l'intérieur, avec coffrage par l'extérieur. Elle s'est déroulée en période printanière, par procédé mécanisé, ce qui lui a permis de jouir d'un séchage naturel, d'environ 14 semaines pour un séchage à cœur des 28 cm projetés.

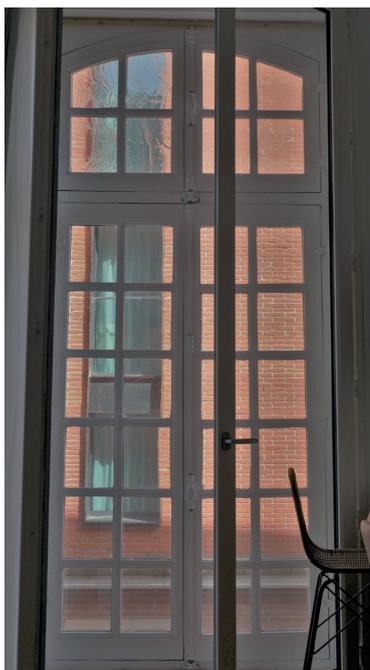
Menuiserie bois d'époque simple vitrage conservée, doublée au nu intérieur d'une menuiserie bois double vitrage  
Photo : Envirobot Occitanie

Certaines menuiseries anciennes en bois simple vitrage ont été conservées et doublées par l'intérieur avec une menuiserie bois double vitrage

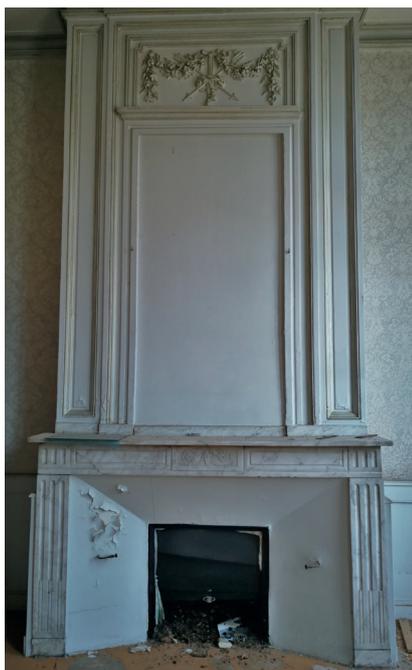
À gauche : cheminée avant réhabilitation - Photo : SARL MIK MAK  
À droite : réemploi de la cheminée raccourcie - Photo : Envirobot occitanie

Si la modification des altimétries était un point fort de l'économie du projet, cela n'a pas empêché de réemployer la cheminée d'époque. En raccourcissant le manteau de cheminée à la disqueuse, d'une longueur adaptée à la nouvelle hauteur de plafond, il a été possible de repositionner le foyer de cheminée sur le nouveau plancher.

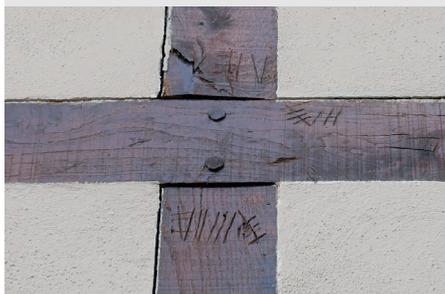
Marquages d'assemblage du colombage  
Photo : Envirobot Occitanie

Les cotes du colombage ont été mesurées sur place puis rapportées sur un outil de modélisation numérique et enfin, mise en œuvre par les outils de manutention disponibles en atelier. Ces étapes hors-site sont plus rapides et plus ergonomiques qu'une opération réalisée intégralement sur chantier.

Les marquages pour l'ordre d'assemblage sont encore visibles sur certains morceaux de bois. Il s'agit d'un bois de chêne provenant d'une scierie à Cazères (31) qui se fournit en bois des Pyrénées.

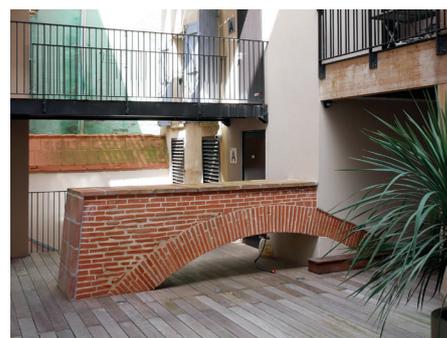
Arche visible depuis la cour intérieure  
Photo : Envirobot Occitanie

Trois imposantes arches en briques en enfilade figurent sur la parcelle, l'une d'entre elles est visible depuis la cour intérieure et les deux autres se trouvent à l'intérieur des logements. Leur retrait aurait pu générer des désordres structurels. Elles ont finalement été restaurées et cette contrainte initiale a fini par donner son identité au lieu.
