# ANALYSE DE LA QUALITÉ ENVIRONNEMENTALE D'UNE RÉHABILITATION DE BÂTIMENT

## Réhabilitation du bâtiment « Mendès France » à Auch

### 12 logements au standard « BBC Effinergie Rénovation » pour l'OPH 32

Octobre 2011

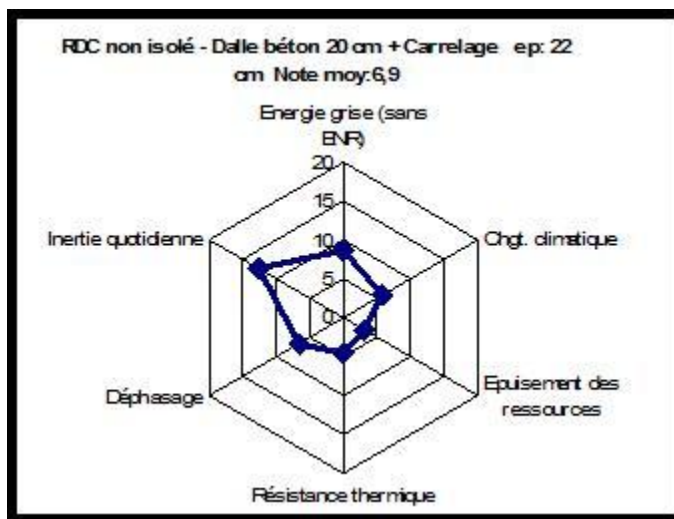
Figure 4: Dalle RDC avant réhabilitation

*Composition : Dalle béton (20 cm), Carrelage*

Avant réhabilitation, la dalle du RDC (non isolée) présentent un point faible très marqué du point de vue de l'isolation thermique

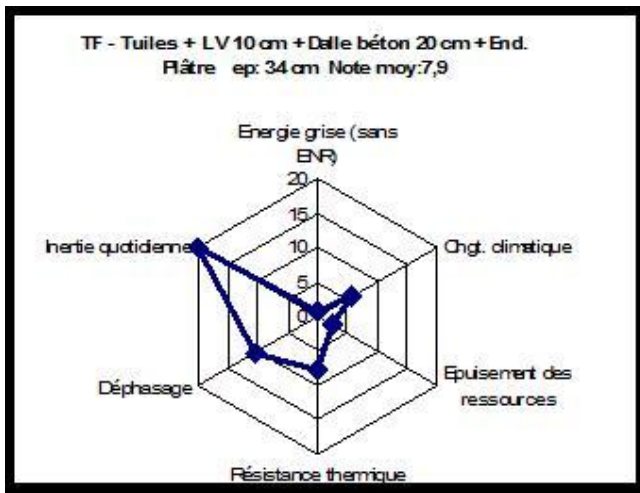
**Figure 6: Couverture et aux combles perdus avant réhabilitation**

*Composition* : Tuiles de terre cuites, Comble perdu, Laine de verre (10 cm), Dalle béton 20 cm, Enduit de plâtre

Avant réhabilitation, les combles sont peu isolés et présentent un point faible marqué du point de vue de l'isolation thermique d'autant qu'il est probable que la laine de verre présente s'est tassée avec le temps. Le remplacement et l'épaississement de l'isolation permettent d'améliorer très sensiblement le confort thermique. D'un point de vue environnemental, cette intervention relativement légère (remplacement des tuiles et épaississement de l'isolation) est tout à fait acceptable sur le plan environnemental.

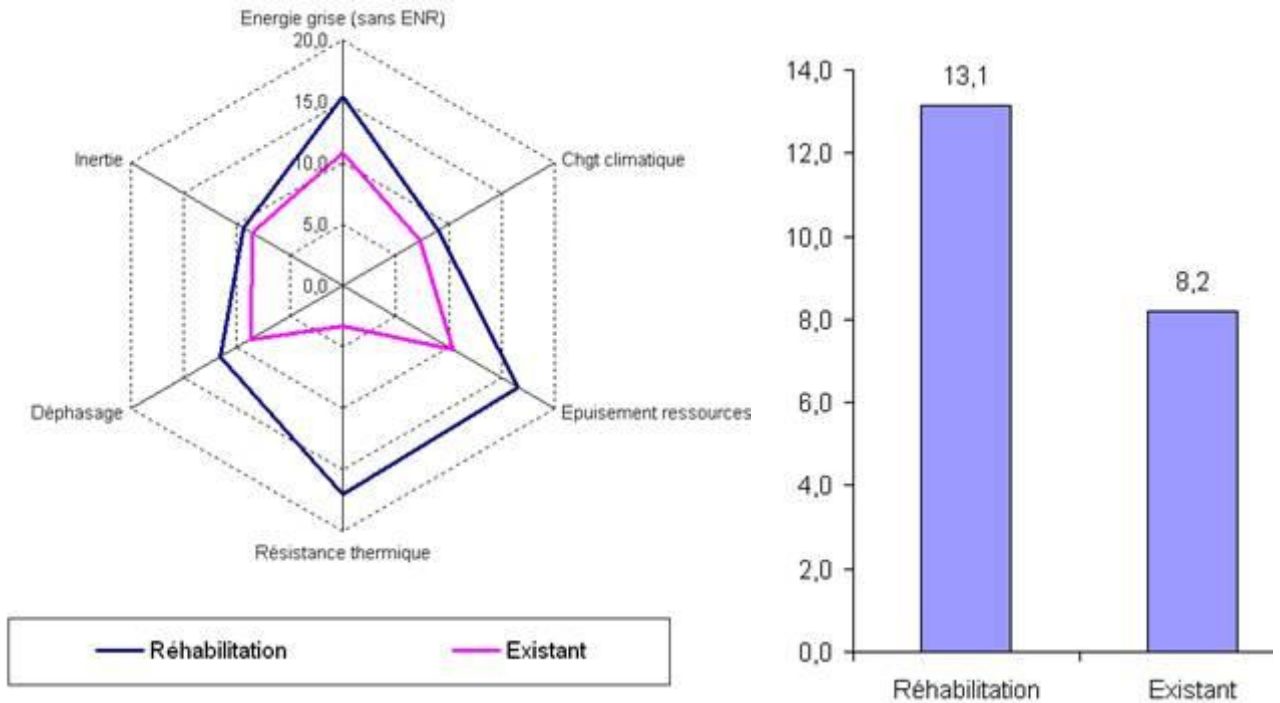
Figure 8: Notes globales (entre 0 et 20) avant et après réhabilitation du bâtiment

>> Les points forts du bâtiment réhabilité apparaissent nettement. On notera par exemple la très nette amélioration de la note attribuée à la résistance thermique globale du bâtiment.

La note moyenne attribuée après réhabilitation est de 13,1 / 20

La réhabilitation du bâtiment se traduit par une très nette amélioration des notes attribuées sur le plan thermique et du confort (déphasage, inertie quotidienne). D'un point de vue environnemental, les notes obtenues sont très honorables et montrent l'intérêt d'une réhabilitation. En effet, dans cette opération avec isolation pas l'extérieur, le gros œuvre déjà existant est mis à profit à la fois pour minimiser les besoins en matériaux de construction (les parois existantes ne sont pas à construire) et comme moyen privilégié d'obtenir de l'inertie « gratuite ».

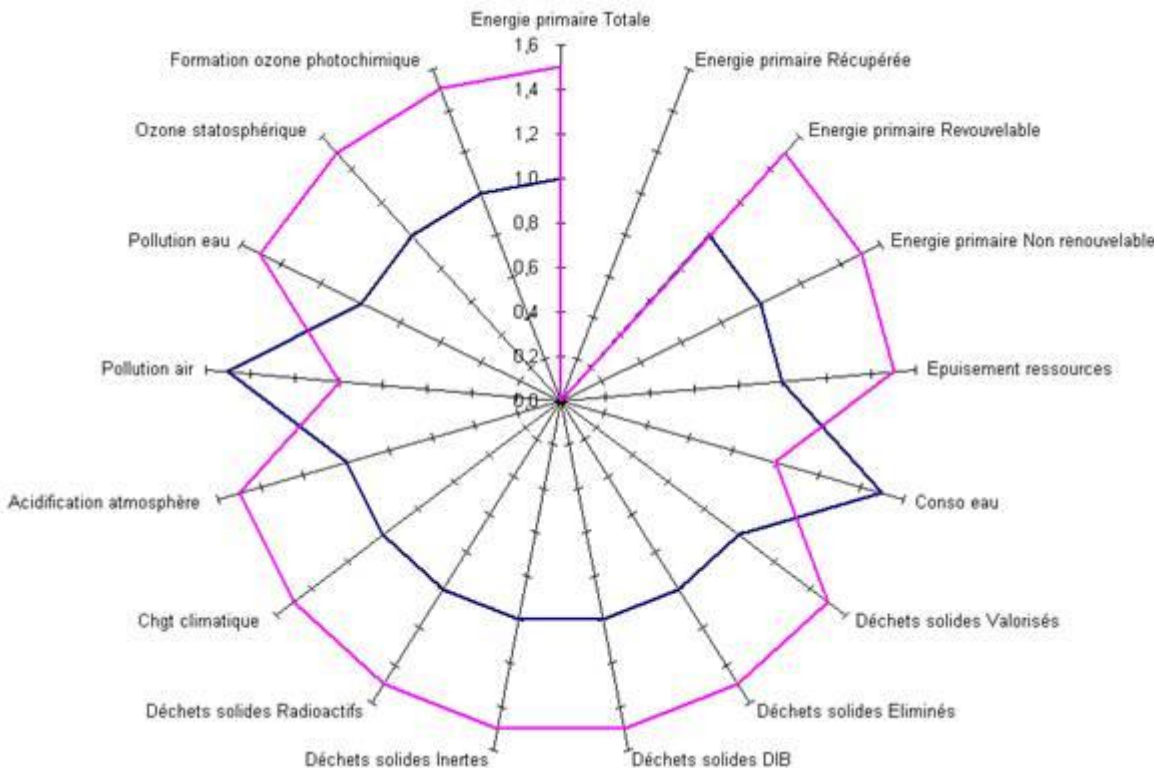
Figure 9: Impacts environnementaux à l'échelle du bâtiment

La figure ci-contre représente des impacts (en non des notes comme dans les figures précédentes). Des valeurs faibles sont donc recherchées.
