# ANALYSE DE LA QUALITE ENVIRONNEMENTALE DE LA REHABILITATION ET DE L'EXTENSION D'UNE MAISON DE VILLE

## Réhabilitation et extension de la maison Bailleul à Toulouse

Analyse de la qualité environnementale de la réhabilitation et de l'extension d'une maison de ville, Maison Bailleul à Toulouse, effectuée en novembre-décembre 2012.

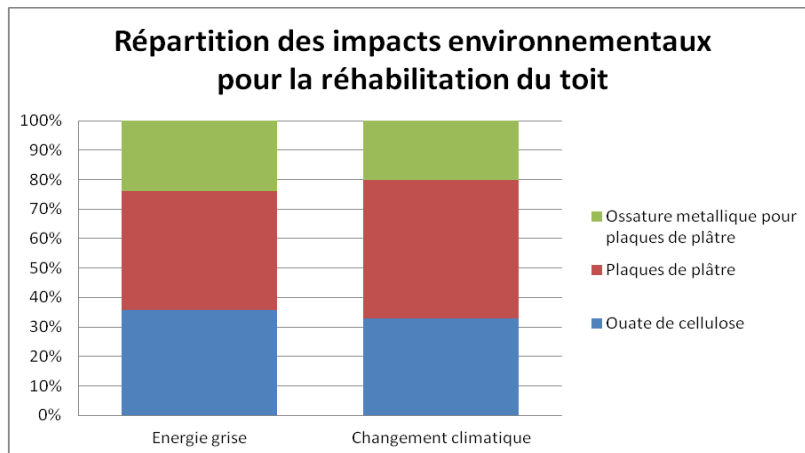
**Figure 3: Consommation de l'énergie grise et impact du changement climatique dus à la réhabilitation en fonction des matériaux constituant la couverture**

Commentaire : Les plaques de plâtre du faux plafond sont responsables de la plus grande partie de la consommation en énergie grise et de l'impact sur le changement climatique.

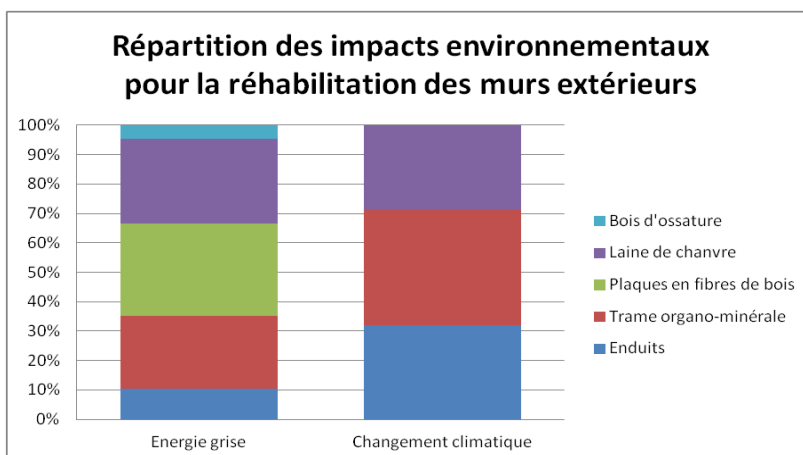
**Figure 6: Consommation de l'énergie grise et impact du changement climatique dus à la réhabilitation en fonction des matériaux constituant les murs extérieurs**

Commentaire : La consommation d'énergie grise se répartie principalement entre la laine de chanvre, les plaques en fibres de bois et la trame organo-minérale. L'impact sur le changement climatique vient de l'enduit, de la trame organo-minérale et de la laine de chanvre. Le bois d'ossature et les plaques en fibres de bois n'apparaissent pas sur la figure car au cours de leur cycle de vie ils stockent plus de gaz à effet de serre qu'ils n'en émettent, et compensent une grande partie de l'impact des autres matériaux.

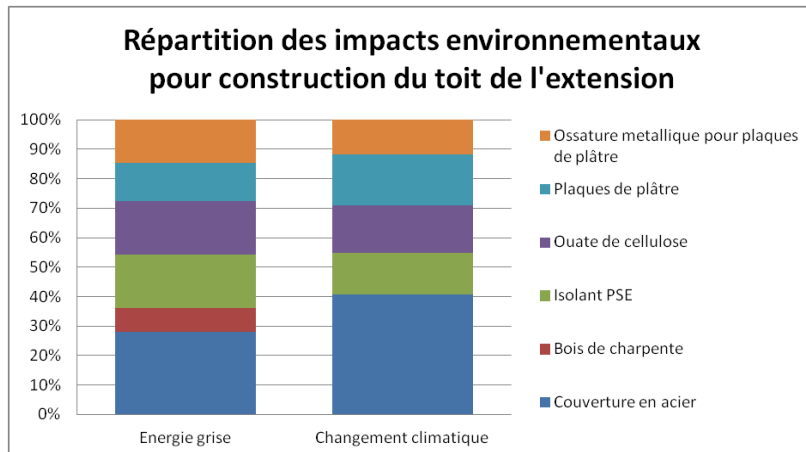
Figure 9: Consommation de l'énergie grise et impact du changement climatique dus à la construction en fonction des matériaux constituant le toit de l'extension

Commentaire : Cette figure confirme bien l'impact important de la couverture en acier et du faux plafond au niveau de la consommation de l'énergie grise et du changement climatique, bien que l'isolation en ouate de cellulose et en PSE ait un impact non négligeable. Au niveau du changement climatique l'utilisation de bois de charpente permet de compenser légèrement les émissions de gaz à effet de serre de cette construction.

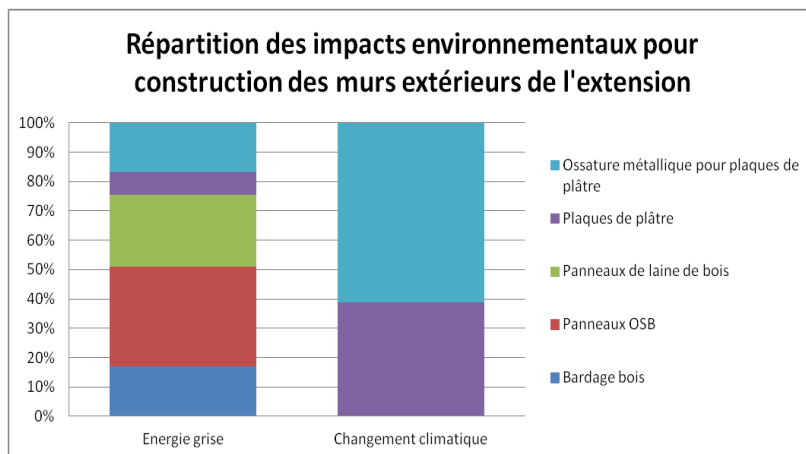
**Figure 11: Consommation de l'énergie grise et impact du changement climatique dus à la construction en fonction des matériaux constituant les murs extérieurs de l'extension**

Commentaire : Les panneaux OSB et les panneaux en laine de bois consomment l'essentiel de l'énergie grise, c'est pour cela que la note correspondante est un peu faible (<10/20). L'impact sur le changement climatique est du uniquement aux plaques de plâtre et aux ossatures métallique. En effet les autres matériaux sont en bois et émettent moins de gaz à effet de serre qu'ils n'en stockent au cours de leur cycle de vie. Cela permet de limiter l'impact de la construction des murs sur le changement climatique.

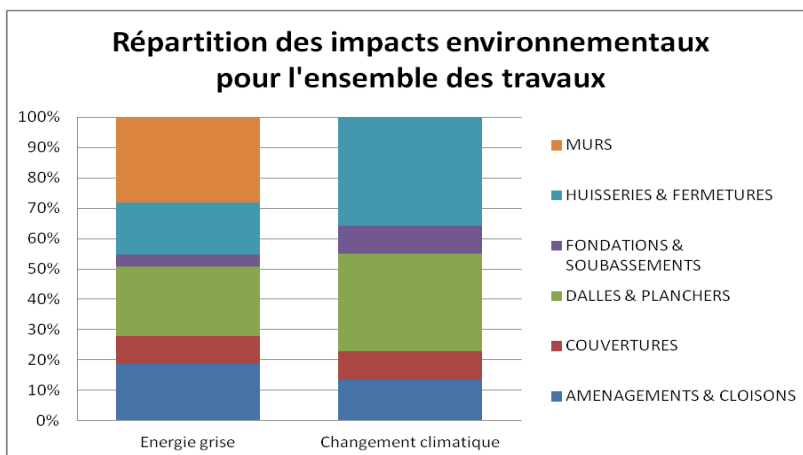
Figure 14 : Consommation de l'énergie grise et impact du changement climatique dus à l'ensemble des travaux en fonction des différents types de parois

La consommation d'énergie grise provient en grande partie de la réhabilitation et de la construction des murs que nous avons vus en détail précédemment, et des dalles/planchers notamment à cause de l'utilisation de béton armé très consommateur en énergie.

L'impact sur le changement climatique est principalement du aux huisseries (utilisation de PVC) et des dalles/planchers (béton armé).
