📍 Sévérac d'Aveyron

2 Bâtiments collectifs

3 niveaux – 30 logements

Rénovation globale pour un gain énergétique de de 43%

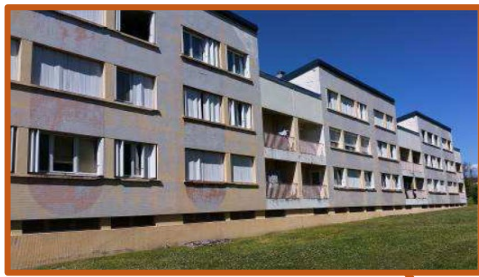
Avant travaux

Enveloppe initiale				Systèmes initiaux		
Combles isolés laine de verre	Structure béton sans isolation	Plancher bas sur caves Non isolé	Majorité de double vitrage 4 fenêtres simple vitrage	Chaudière collective gaz (1990)	Chauffe-eau électrique individuel (150 litres)	Ventilation naturelle Conduit shunt

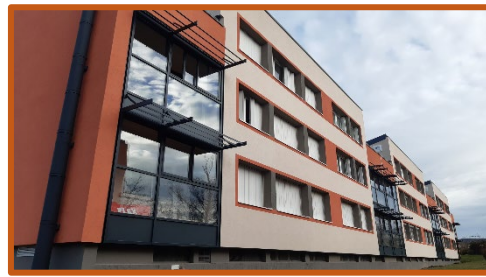
Après travaux

Isolation par l'extérieur Polystyrène	Isolation en sous-face Laine de verre	Remplacement des menuiseries en simple vitrage	Ventilation naturelle hybride	2 chaudières gaz à condensation en cascade
