Restructuration du Collège Louis Pasteur à Graulhet (Tarn)

**Collège Louis Pasteur
 Graulhet
 Tarn (81)**
 Phase d'évaluation : **Conception**
 Prérequis : **Argent**
 Version référentiel : **V3.31**
 Grille : **Enseignement**
 Type de travaux : **Réhabilitation (site occupé)**
 Points hors bonus : **62**

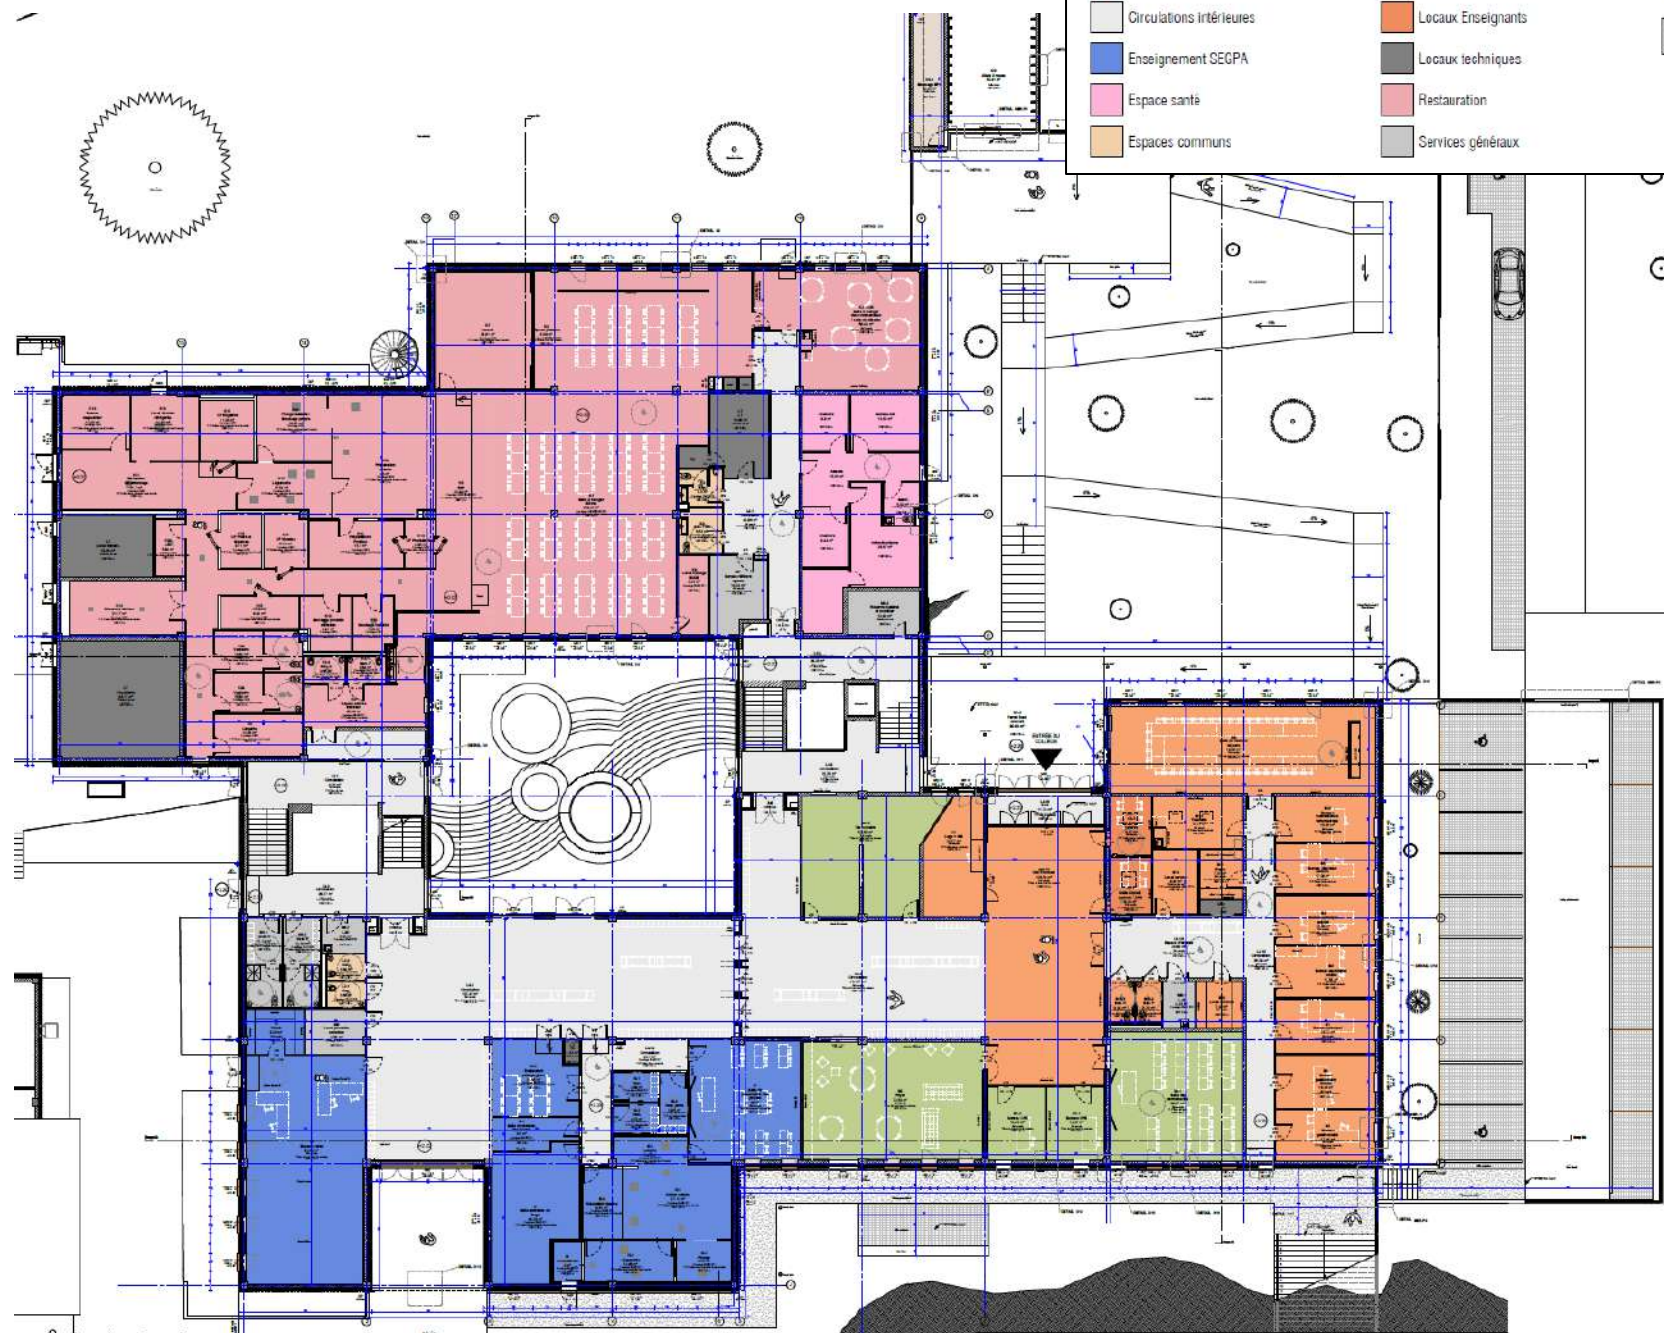
Plans de niveaux 1 & 2

Accueil/Administration	Extérieurs	Vie Scolaire/Locaux récréatifs
Circulations intérieures	Locaux Enseignants	Mobilier hors marché
Enseignement SEGPA	Locaux techniques	
Espace santé	Restauration	
Espaces communs	Services généraux

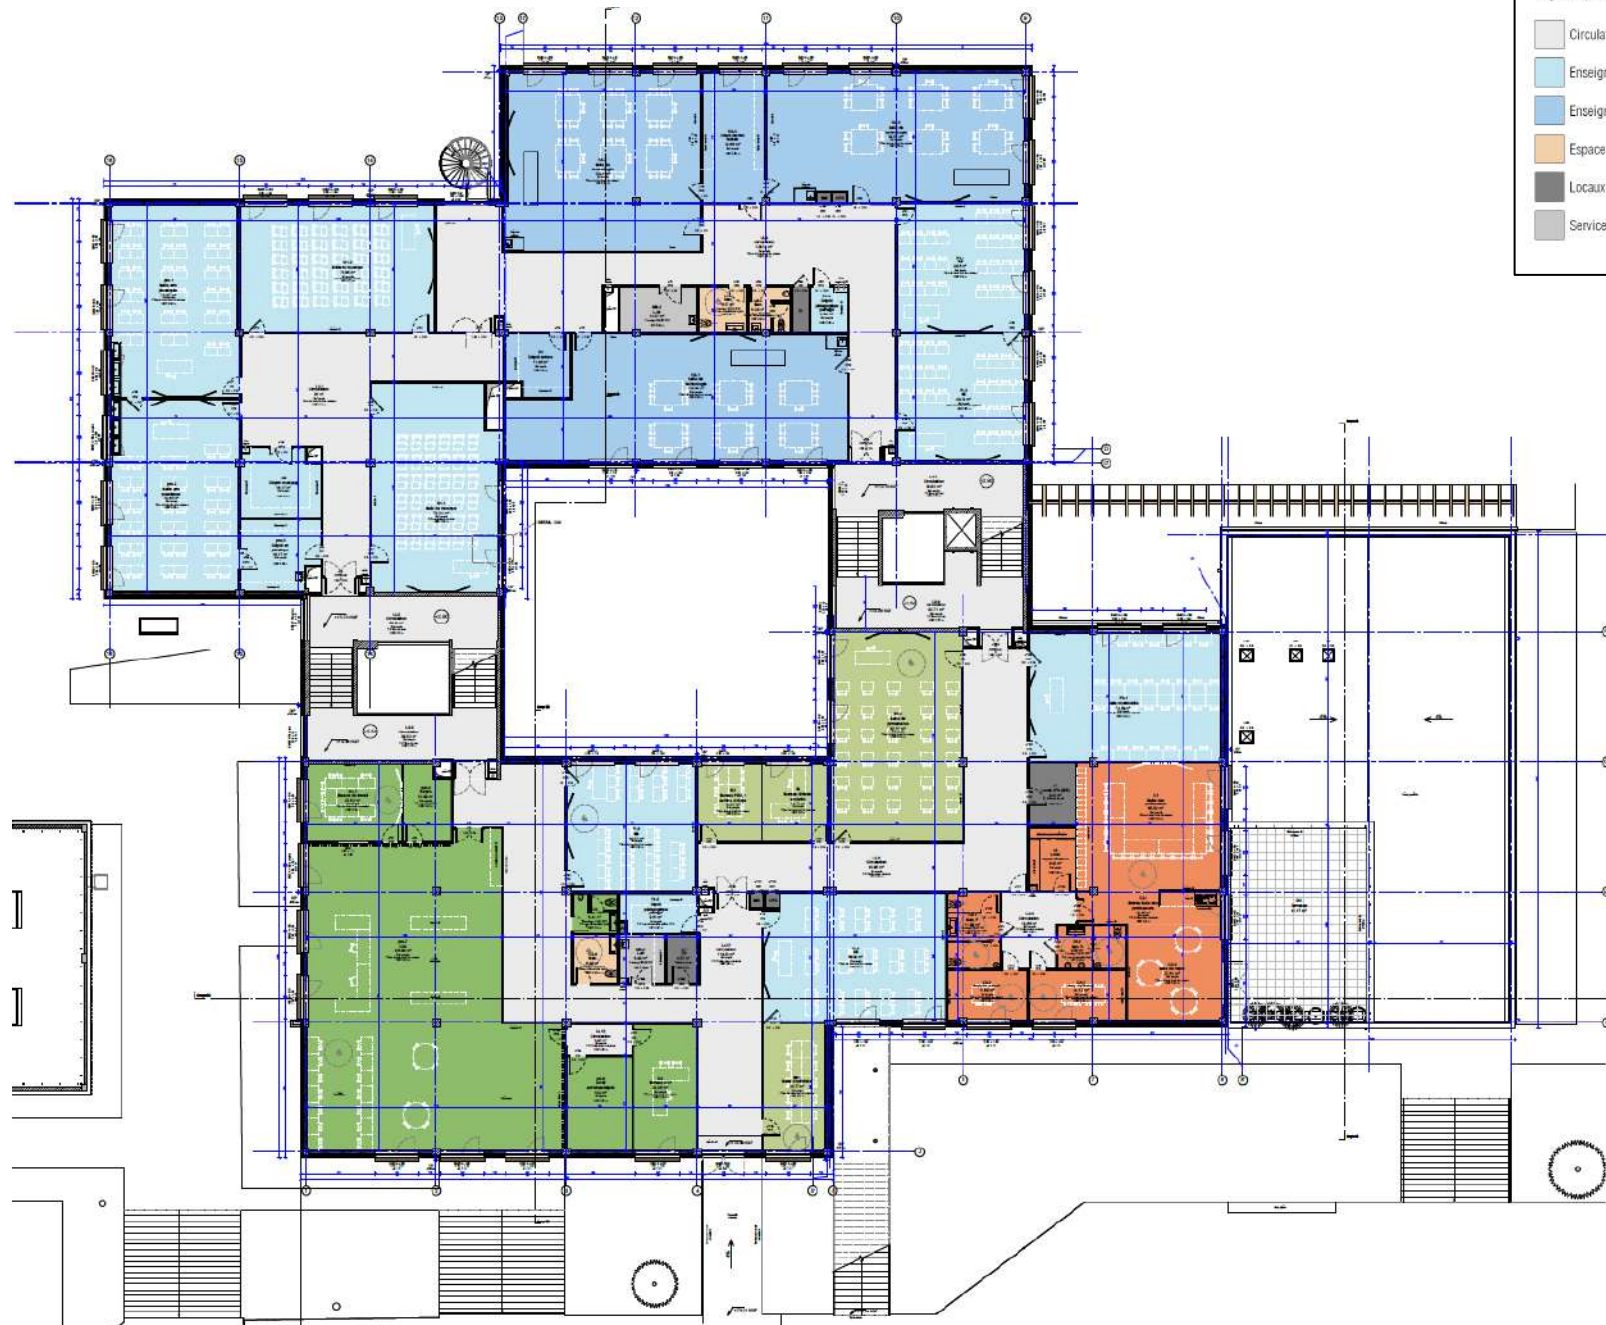
Plans de niveaux 3 & 4

□	Circulations intérieures
□	Enseignement Général & artistique
□	Enseignement Scientifique et Techno
□	Espaces communs
□	Locaux techniques
□	Services généraux

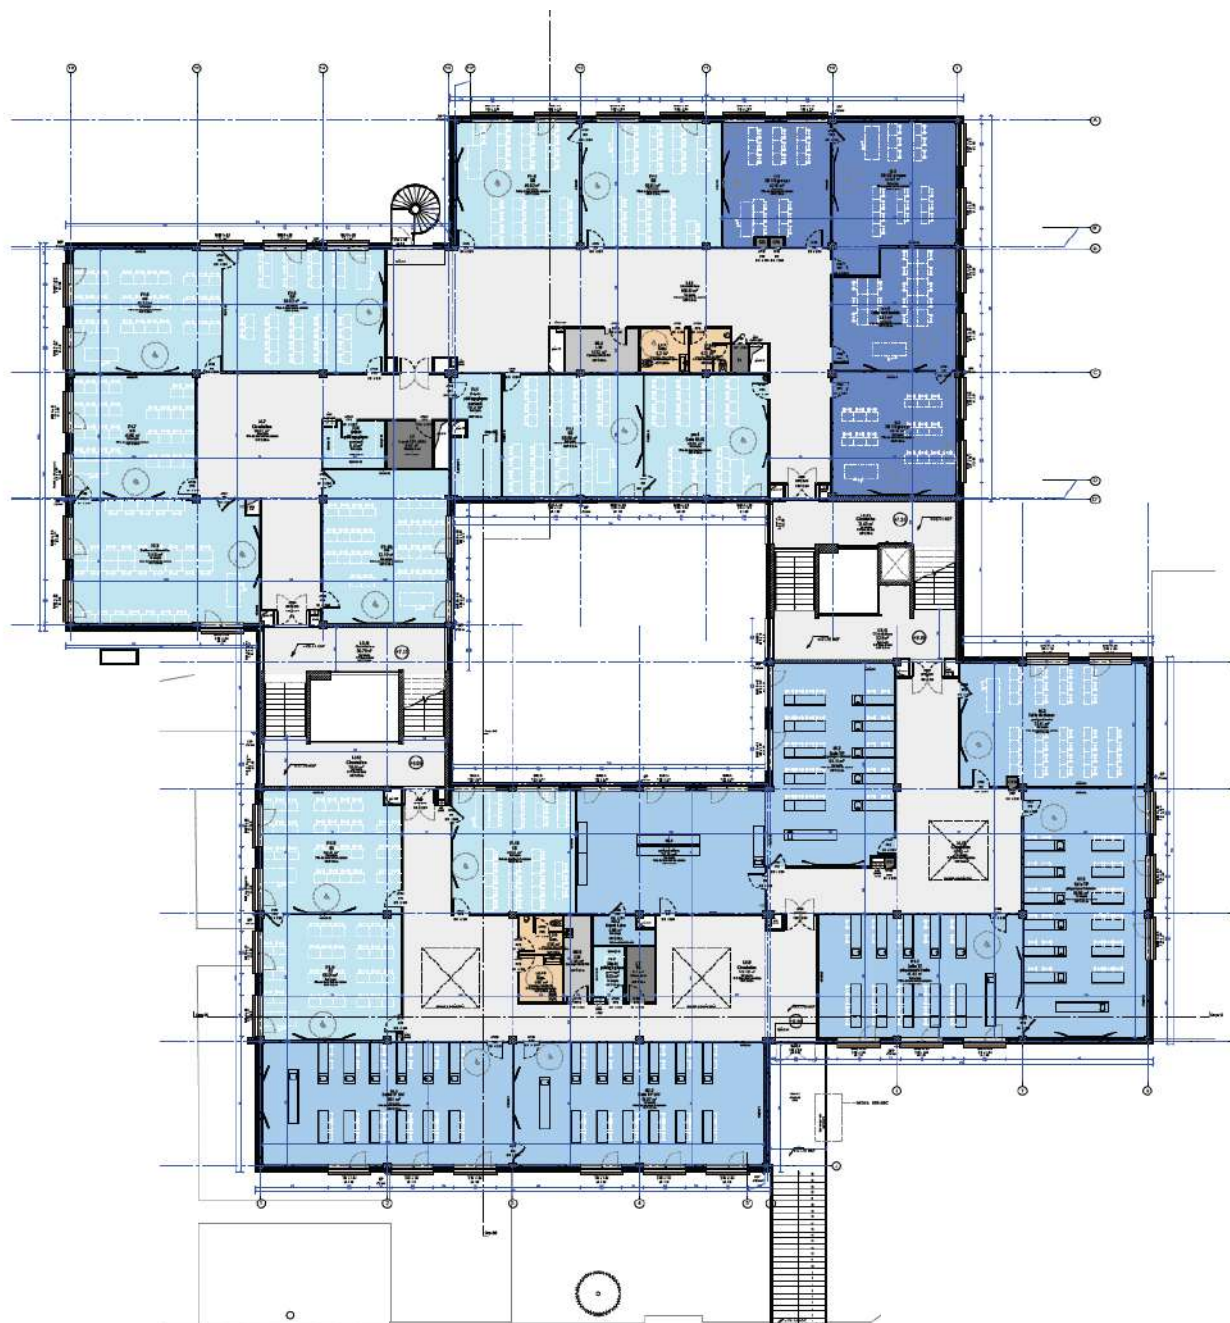
Plans de niveaux 5 & 6

□	Circulations intérieures
□	Enseignement Général & artistique
□	Enseignement Scientifique et Techno
□	Espaces communs
□	Locaux techniques
□	Services généraux

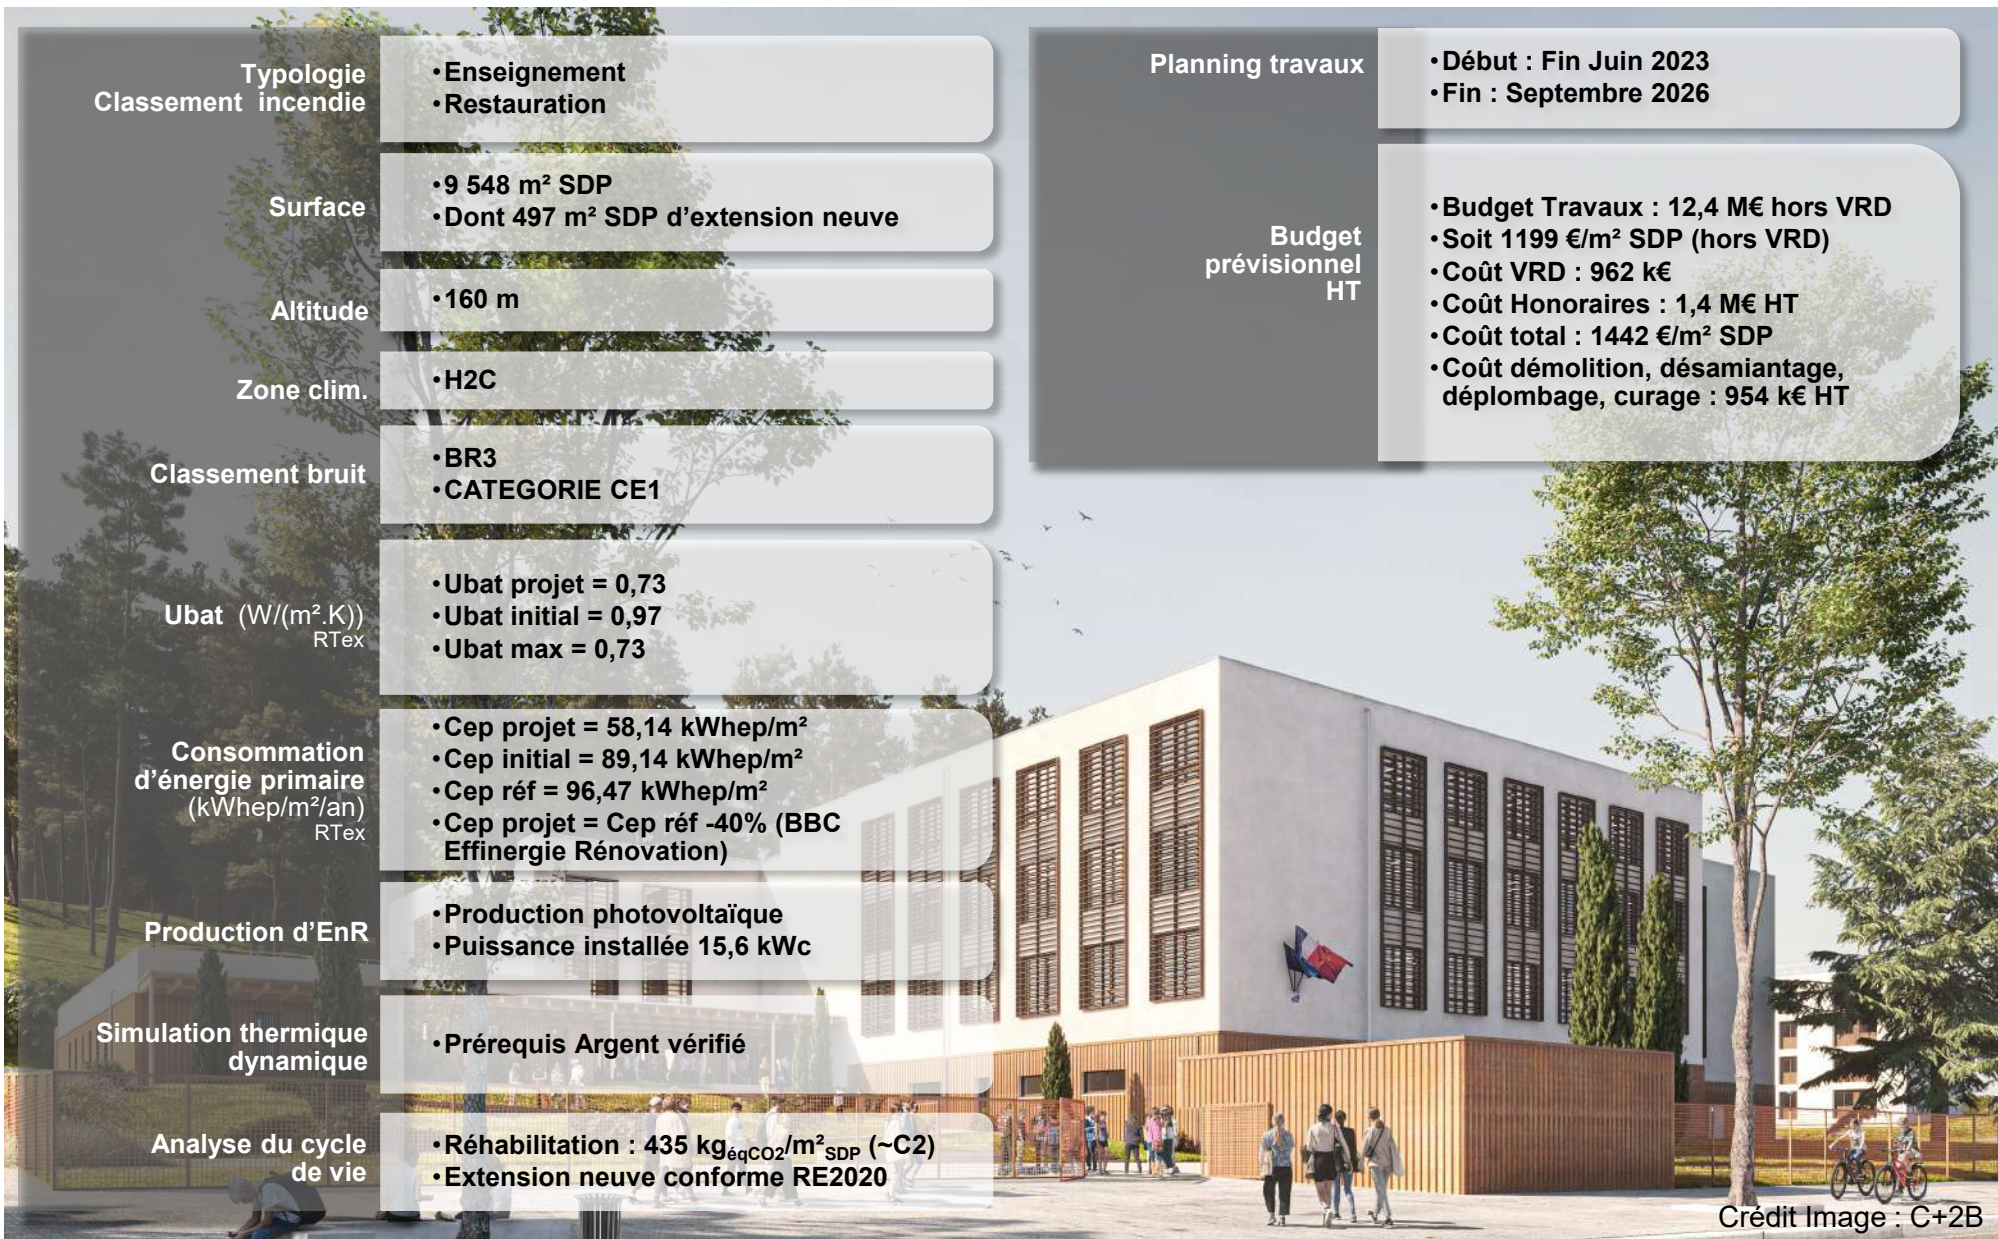
Fiche d'identité

Typologie	<ul style="list-style-type: none"> • Enseignement • Restauration 	Planning travaux	<ul style="list-style-type: none"> • Début : Fin Juin 2023 • Fin : Septembre 2026
Classement incendie			Budget prévisionnel HT
Surface	<ul style="list-style-type: none"> • 9 548 m² SDP • Dont 497 m² SDP d'extension neuve 		
Altitude	<ul style="list-style-type: none"> • 160 m 		
Zone clim.	<ul style="list-style-type: none"> • H2C 		
Classement bruit	<ul style="list-style-type: none"> • BR3 • CATEGORIE CE1 		
Ubat (W/(m².K)) RTex	<ul style="list-style-type: none"> • Ubat projet = 0,73 • Ubat initial = 0,97 • Ubat max = 0,73 		
Consommation d'énergie primaire (kWh_{ep}/m²/an) RTex	<ul style="list-style-type: none"> • Cep projet = 58,14 kWh_{ep}/m² • Cep initial = 89,14 kWh_{ep}/m² • Cep réf = 96,47 kWh_{ep}/m² • Cep projet = Cep réf -40% (BBC Effinergie Rénovation) 		
Production d'EnR	<ul style="list-style-type: none"> • Production photovoltaïque • Puissance installée 15,6 kWc

Simulation thermique dynamique	<ul style="list-style-type: none"> • Prérequis Argent vérifié 		
Analyse du cycle de vie	<ul style="list-style-type: none"> • Réhabilitation : 435 kg_{éqCO2}/m²SDP (~C2) • Extension neuve conforme RE2020

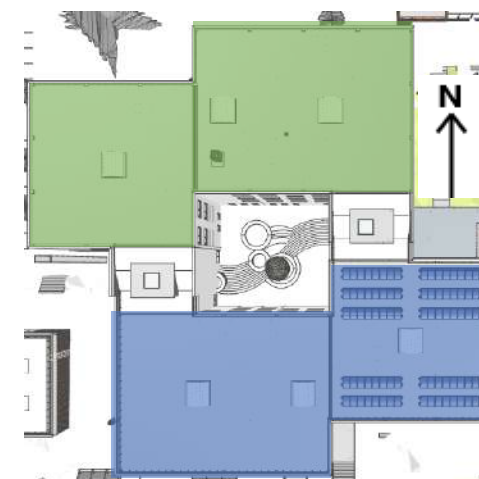
Collège Rénové

Murs existants béton conservés, ajout d'une ITE.
Planchers hauts et planchers bas conservés en l'état.

MURS EXTERIEURS ITE

18 cm Laine de roche Th35
15cm béton cellulaire

TOITURE TERRASSE ITE 1

5 cm de polyuréthane
15 cm de béton

TOITURE TERRASSE ITE 2

10 cm de polyuréthane
15 cm de béton

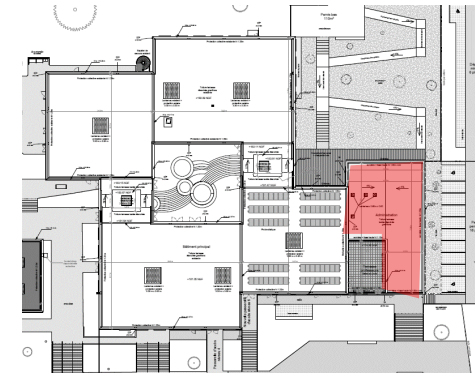
Collège Extension
Murs en béton ITE,
Charpente bois et Toiture OSB,
Plancher bas en béton sur terre-plein isolé

MURS EXTERIEURS ITE

→ 20cm Laine de roche
→ 20 cm de béton

TOITURE OSB

→ 30 cm de Laine de roche
→ 2 cm de Panneaux OSB

PLANCHER BAS SUR TP

→ 10 cm de polyuréthane
→ 20 cm de béton

CLOISON LOURDE INTERIEURE

→ 10 cm Brique de Terre Crue

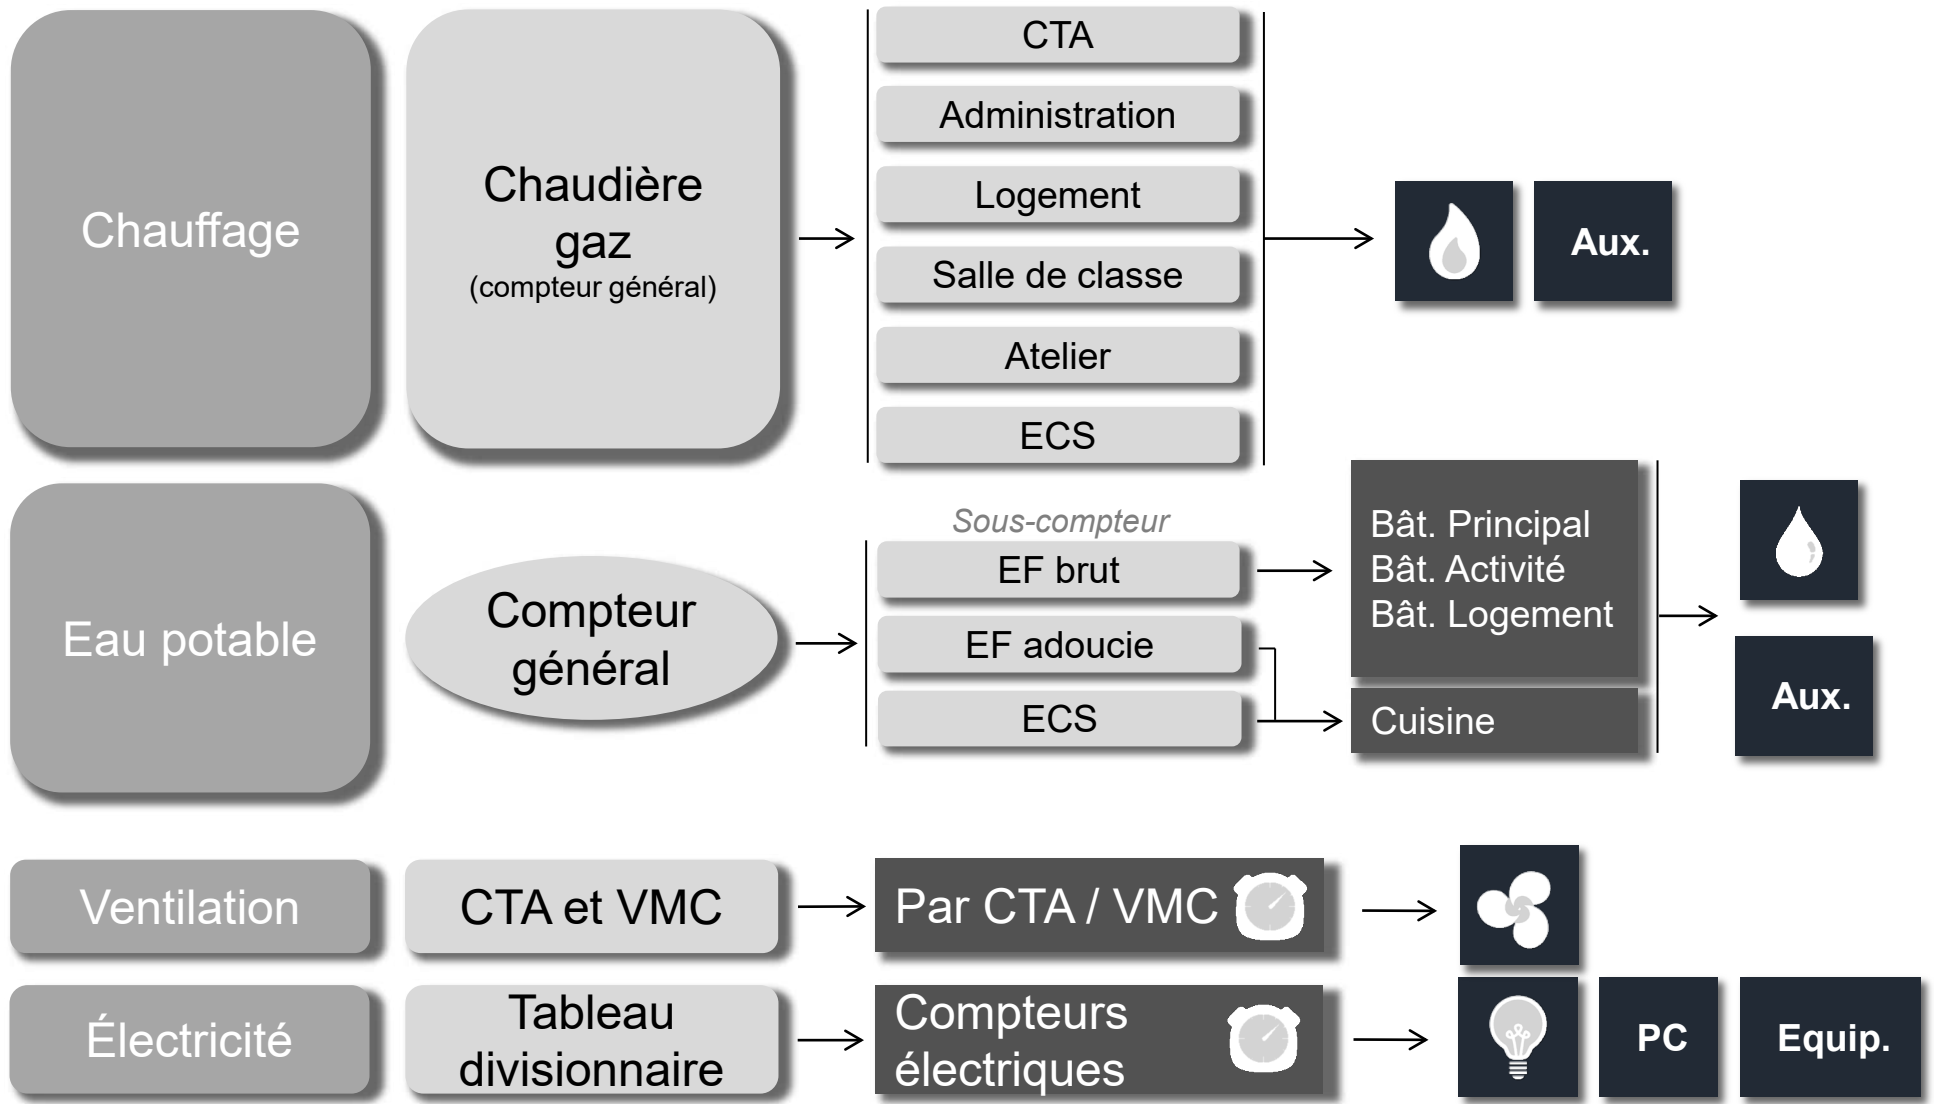
- Les systèmes de comptage

Chaque compteur et sous-compteur seront raccordés à la GTC

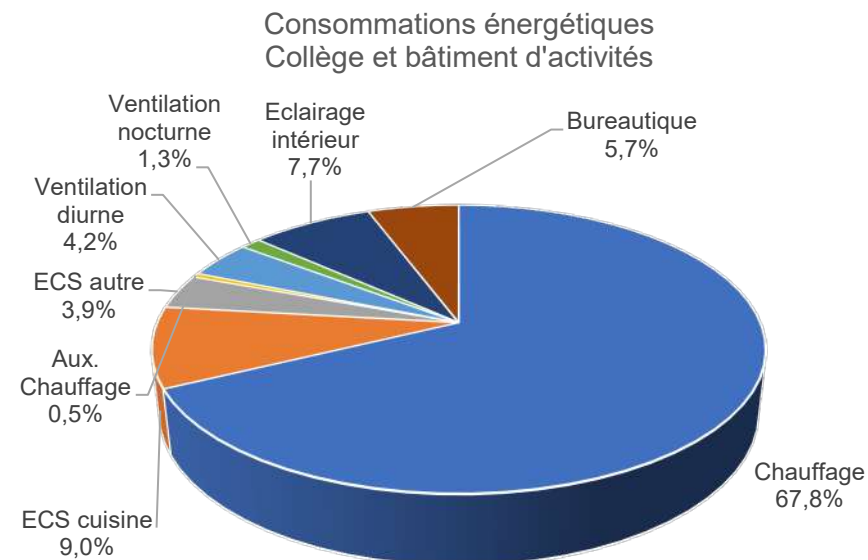
Consommation / production (en kWh _{ep} /m ² SREF.an)	Prévisionnelle SED
5 usages	45.1
Tous usages	50.6
Energies renouvelables Autoconsommation PV	5.0
Total	45.5

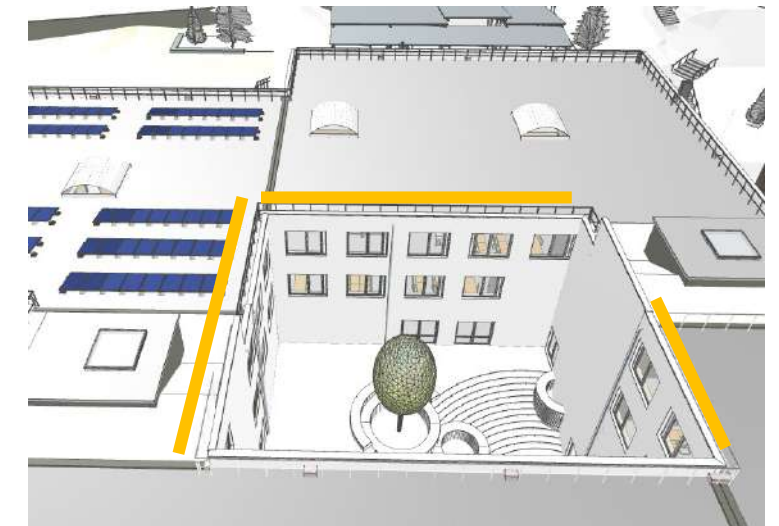
Stores enroulables

OCCULTATIONS / PROTECTIONS

Casquettes : façade Nord de l'extension (davantage pour protection des intempéries)

BSF à lames horizontales : façades des étages et les façades Sud-Ouest-Est du RDC du bâtiment principal

Stores extérieurs enroulables : dans le patio façades Sud-Ouest-Est.

Voiles dôme sur les lanterneaux

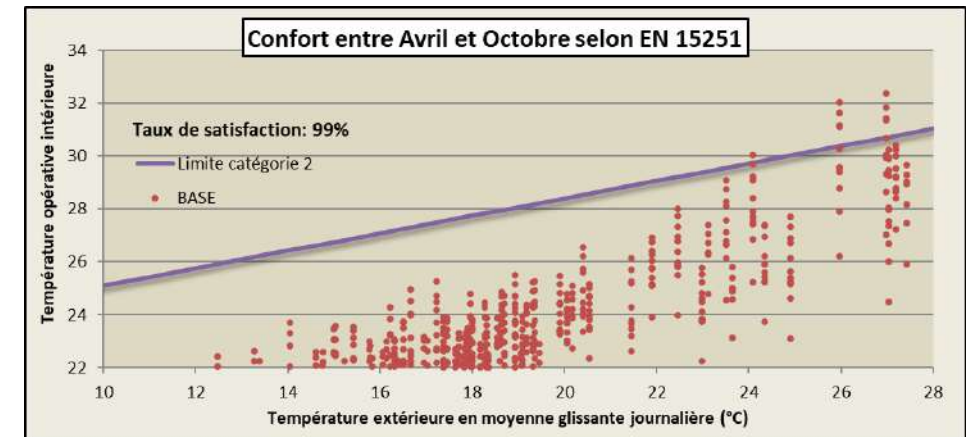
R7 Salle banalisée Ouest

Résultats de confort adaptatif (EN 15251) :

Zones	Météo contemporaine moyenne
	Taux de satisfaction
R7 Salle Banalisée Ouest	99%
Extension bureau du principal Est	99%
R1 Salle à manger élèves	100%
R4 CDI Sud-Ouest	100%
Salle d'activités	100%

Nombre d'heures d'occupation pendant lesquelles la température dépasse 28°C :

Zones	Météo contemporaine moyenne		Projection 2040	
	Nb h > 28°C	% d'inconfort	Nb h > 28°C	% d'inconfort
R7 Salle Banalisée Ouest	48	2,7%	105	6,0%
Extension bureau du principal Est	28	1,5%	40	2,1%
R1 Salle à manger élèves	20	1,1%	26	1,5%
R4 CDI Sud-Ouest	27	1,5%	36	2,0%
Salle d'activités	27	2,4%	40	3,6%

- Pas plus de 100h d'occupation avec T > 28°C
- Le pourcentage (en occupation) en dehors de la zone de confort définie par la norme EN15251 doit être de 3% au maximum, soit au moins 97% de satisfaction.

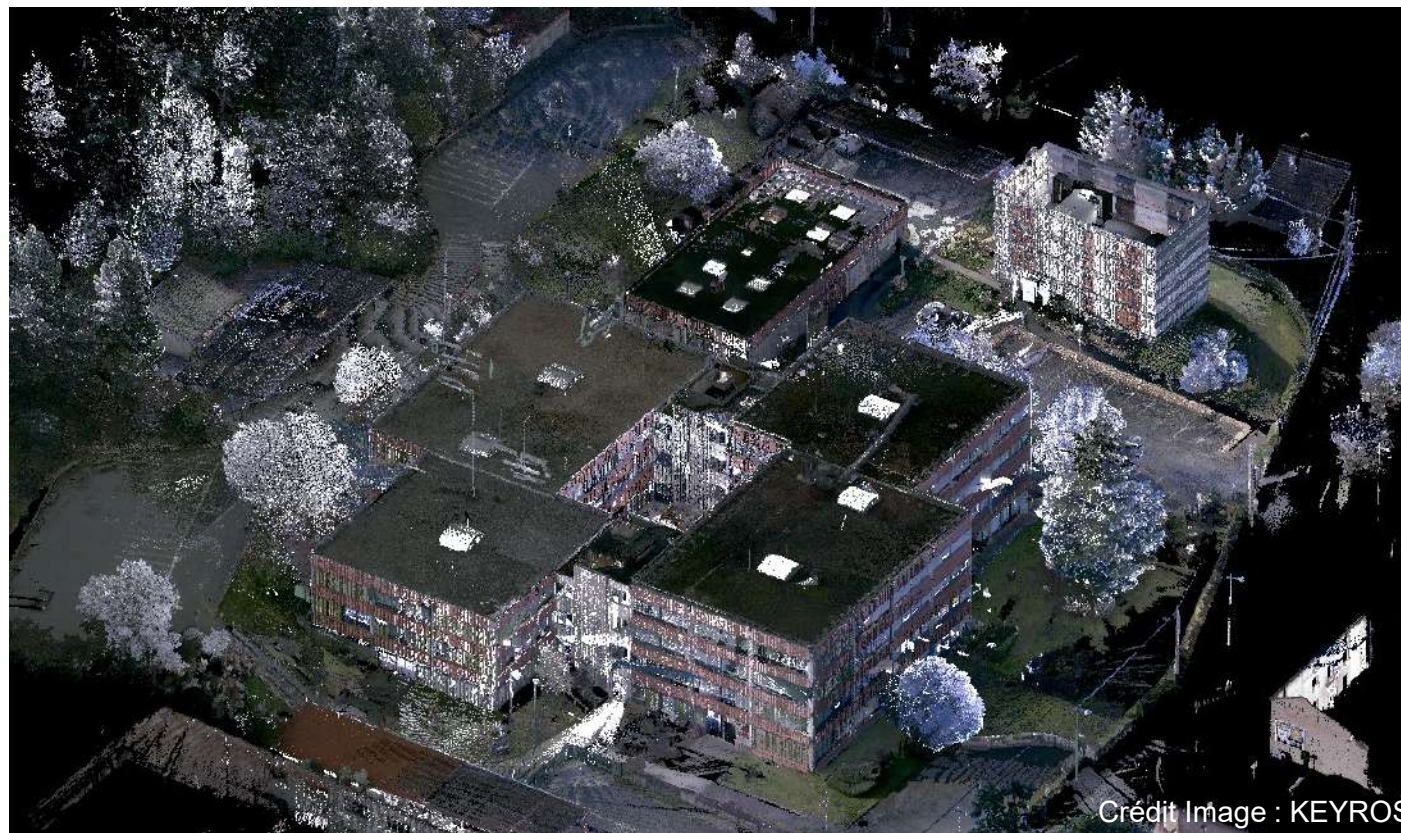
- Scan 3D de l'état existant – 2 points
 - Maquette 3D la plus fidèle possible à l'existant (structure, réseaux, arbres...)
 - Faire vivre le modèle BIM dès les 1ères phases de conception
