RÉNOVATION COMPLÈTE D'UN PAVILLON DES ANNÉES 1960

📍 FOIX
(09 - ARIÈGE)

🏠 RÉHABILITATION
🏡 LOGEMENT

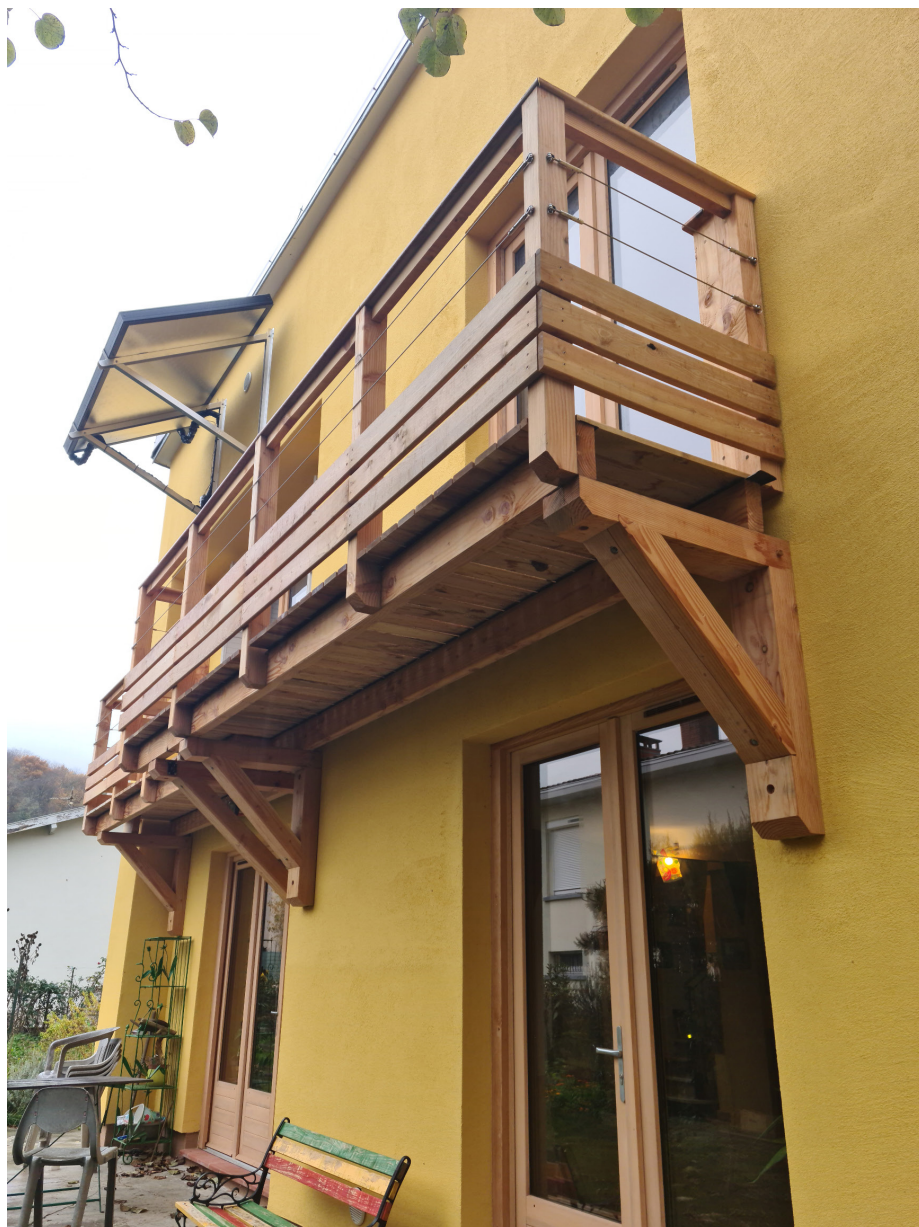
Le bois utilisé pour l'ossature, le balcon, les huisseries et le bardage sont d'origine locale, garantie par les menuisiers et charpentiers habitués à se fournir localement.
- Photo : Aurélie Dally

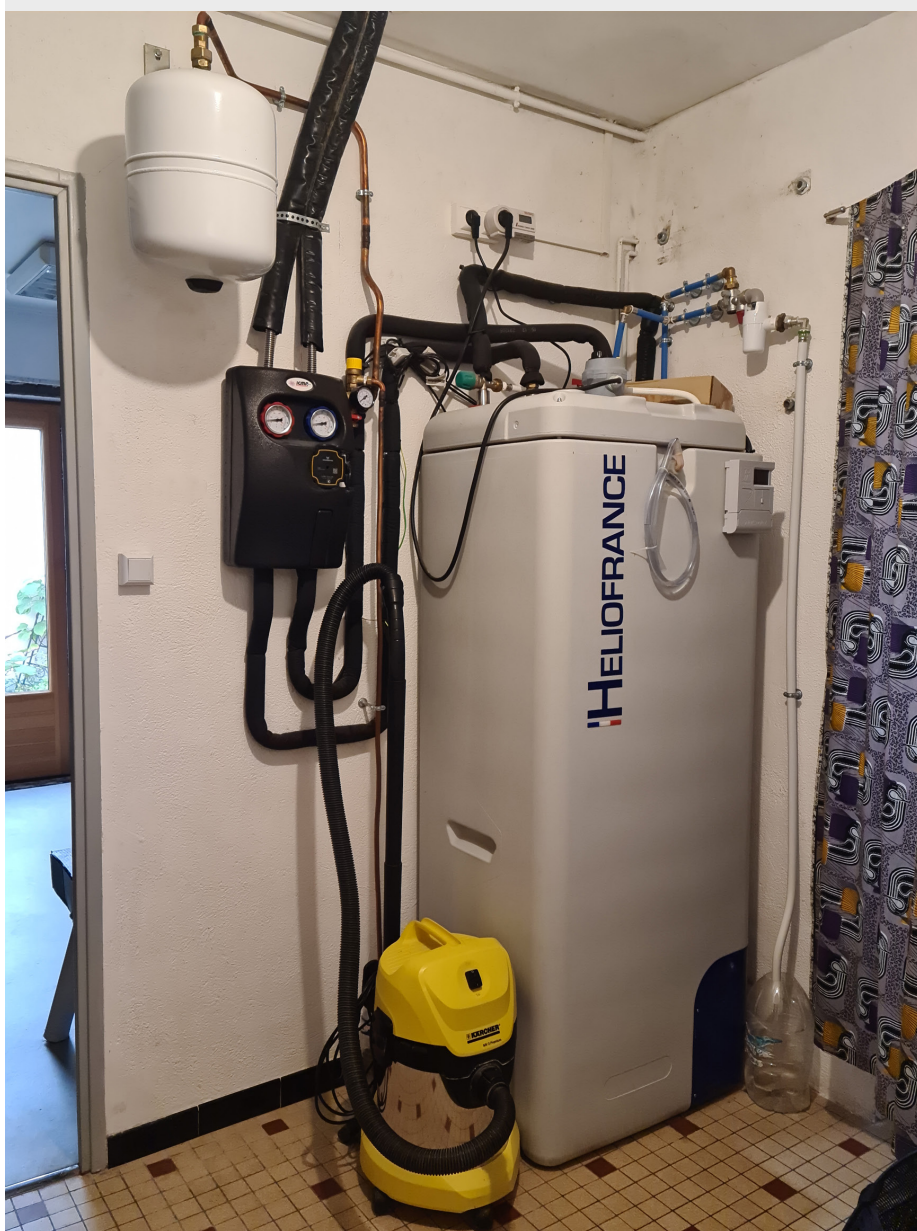
Le ballon d'ECS solaire est équipé d'une résistance pour les périodes où les apports solaires ne suffisent pas. Sa consommation électrique est mesurée et sera analysée après un an de fonctionnement. - Photo : Aurélie Dally

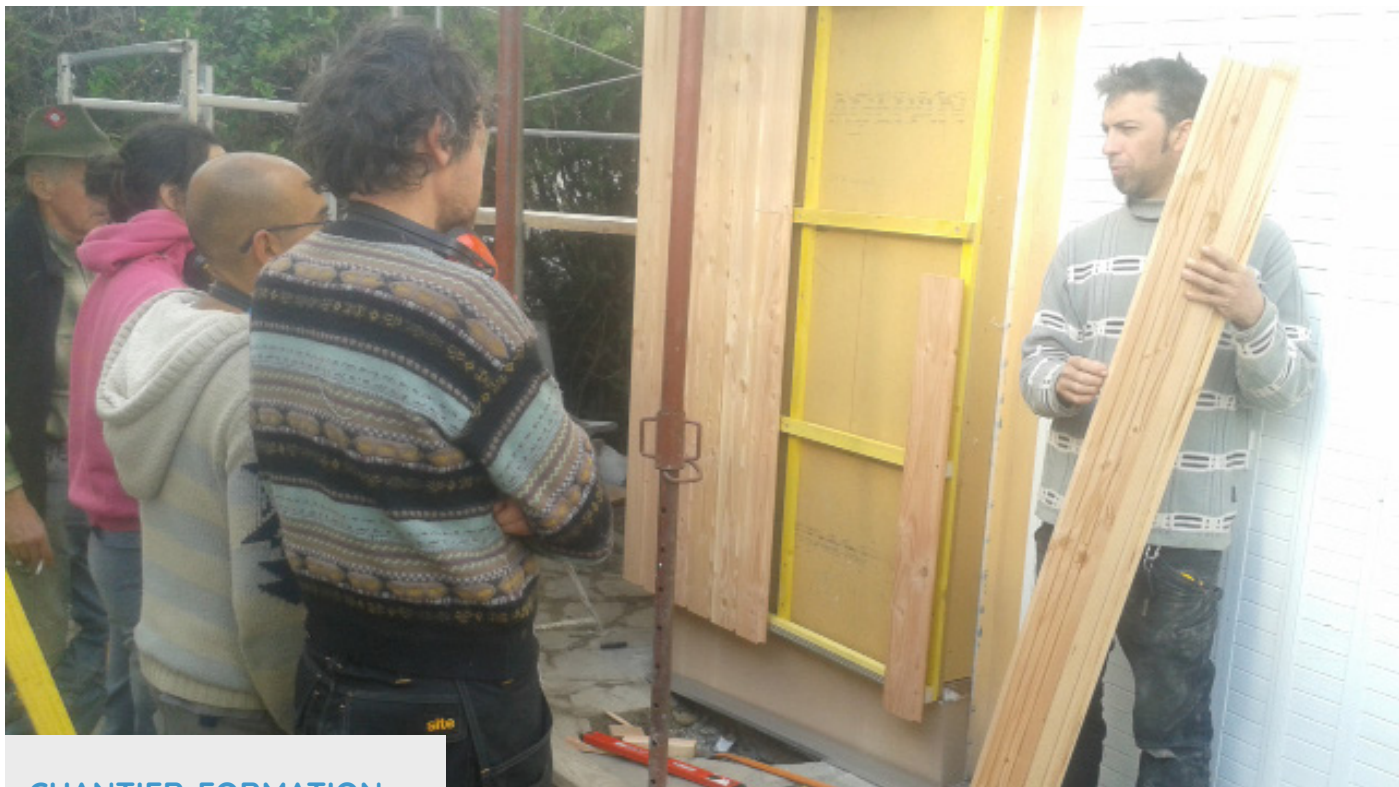
Chantier-formation bardage bois sur ossature rapportée. - Photo : Association ECORCE

Le chantier de pose de l'ITE et du bardage bois sur la façade est à fait l'objet d'un chantier-formation. Des particuliers, des professionnels et des personnes en reconversion professionnelle ont pu découvrir pendant 3 jours la théorie du bardage bois sur ossature rapportée et la mettre en application directement sur le bâtiment.
