## UNE ÉCOLE TRANSFORMÉE EN LOGEMENT ET COMMERCE AVEC DES MATÉRIAUX DE RÉEMPLOI

ALBI  
(81 - TARN)

## RECONVERSION D'UNE ÉCOLE EN RÉSIDENCE & COMMERCES

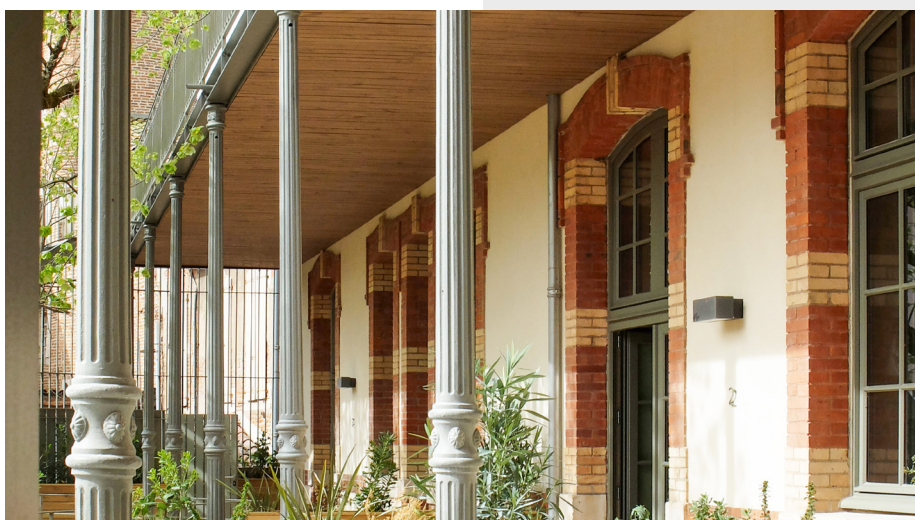
Les poteaux en fonte qui soutiennent la coursive. - Photo : Atelier Arpent

Poteaux et garde-corps en fonte, déposés et reposés en surélévation d'un étage

## LES ÉLÉMENTS PORTEURS EN FONTE

Pour que les poteaux en fonte soient réemployés poste pour poste un étage plus haut, une vérification de l'épaisseur de la fonte puis un calcul de résistance et de tenue au feu ont été réalisés par le bureau d'étude structure et validé par le contrôleur

technique.

La manutention fut complexe à la fois par le poids et la fragilité aux chocs du matériau. Les poteaux en fonte ont dû être descelés de leur plot en béton sans être détériorés car seuls deux poteaux étaient en excès. Lors de la dépose, ils se sont avérés être déjà réemployés puisqu'un mètre et demi de plus était dissimulé dans le béton. Après avoir été remis en état, ils ont été réposés sur des platines neuves.

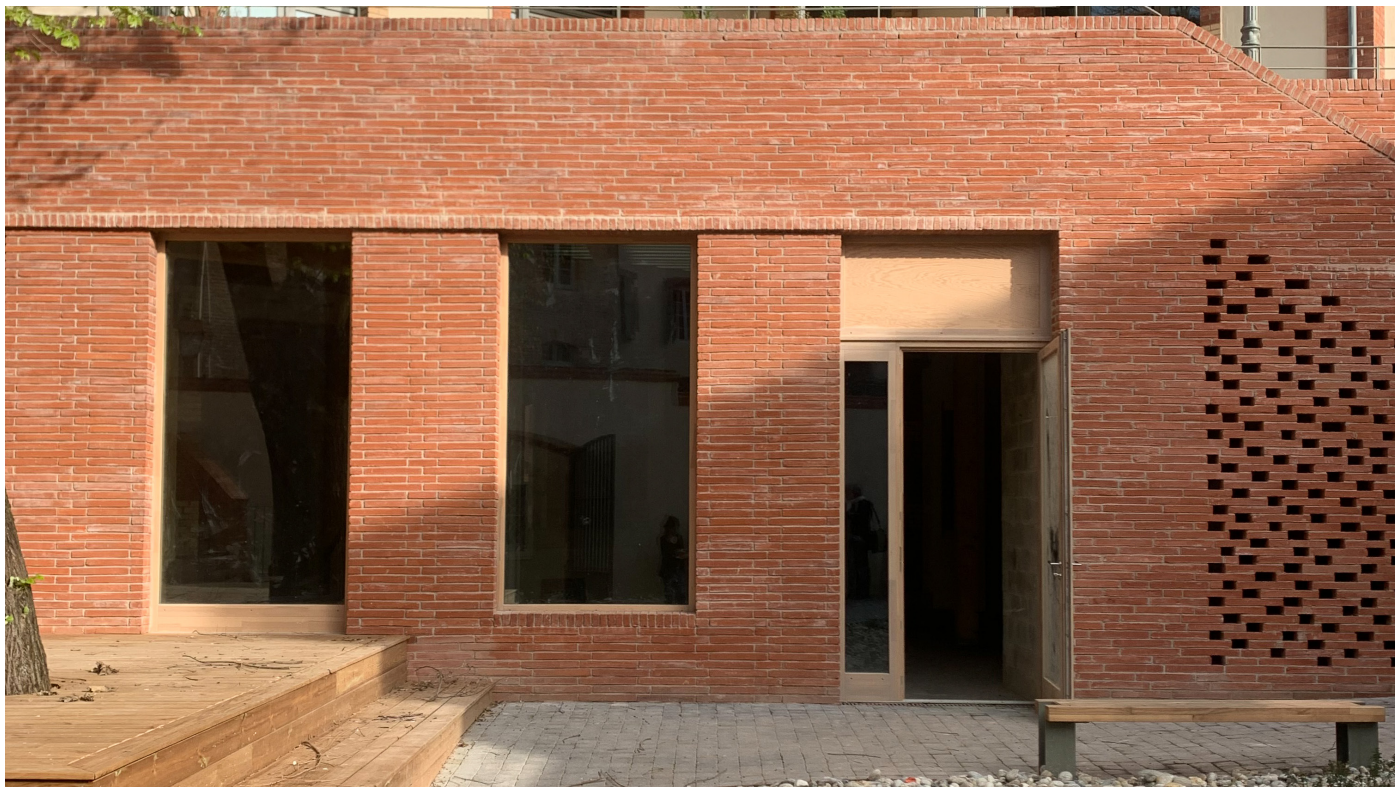
Façade donnant sur l'intérieur de l'ilot. À droite, le moucharabieh du local technique non isolé permet l'installation d'une climatisation pour les commerces (en mesure conservatoire). L'enjeu est qu'elle ne soit pas installée. - Photo : Envirobot Occitanie

Les murs extérieurs neufs sont construits sur le principe d'un double-mur : un porteur en béton de 20 cm et un auto-portant en briques pleines de terre-cuite de la briqueterie terres cuites du Savès, séparés par l'isolant extérieur et une lame d'air ventilée. Ce procédé technique a été détourné pour créer un local technique non isolé et aéré. En effet, l'accueil possible d'un groupe froid pour les locaux commerciaux est prévu derrière la peau du double mur, calepiné pour former un moucharabieh laissant circuler l'air et la lumière naturelle.

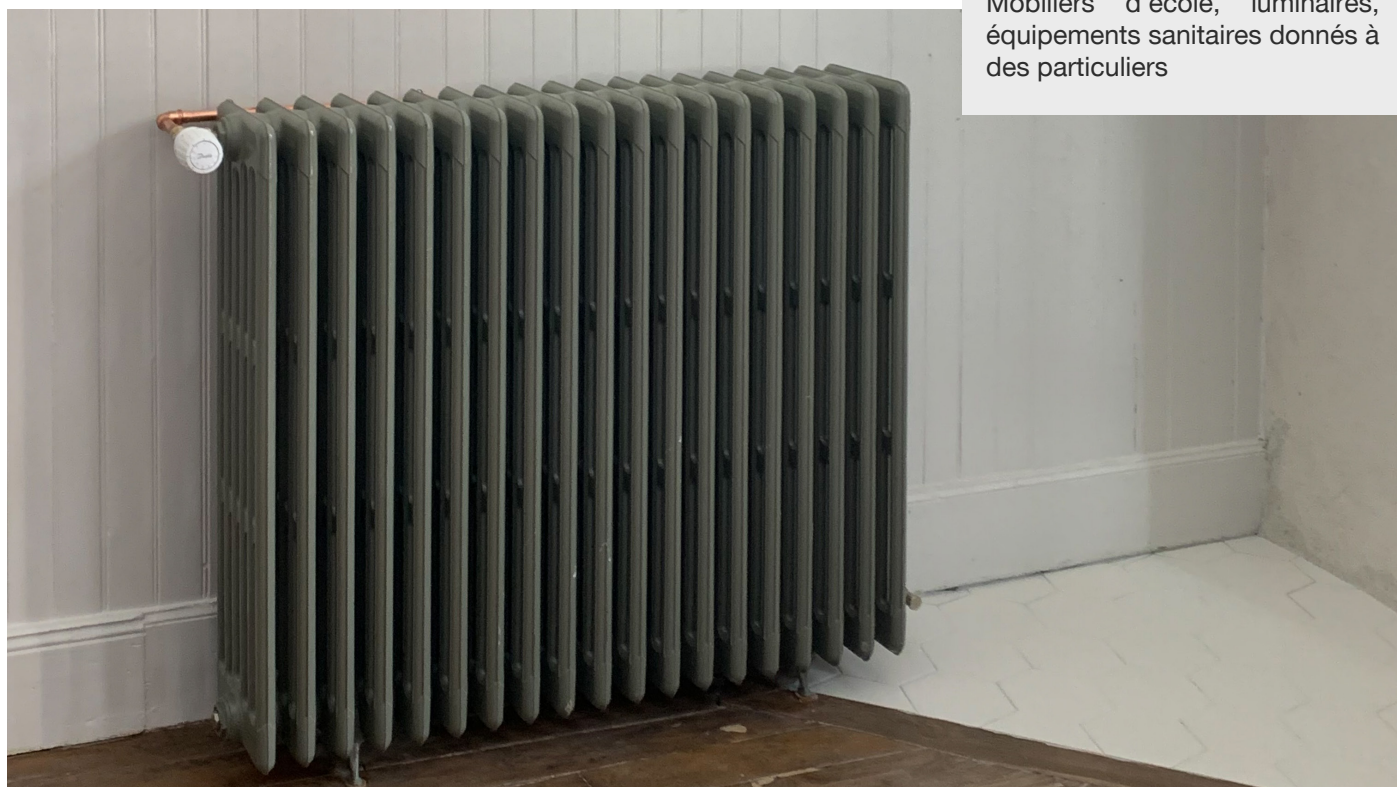
Radiateur en fonte réemployé après sa remise en état. Le parquet existant a été revitrifié. - Photo : Envirobot Occitanie

Radiateurs en fonte déposés, remis en état, thermolaqués, reposés en partenariat avec Décapradia

## RÉEMPLOYER DES RADIATEURS EN FONTE

Le reconditionnement de radiateurs en fonte s'effectue en 8 étapes et est garanti 10 ans.

1. Démontage des bouchons de sortie
2. Décapage doux grâce à un trempage par bain
3. Rincage
4. Nettoyage intérieur haute pression par désembouage
5. Aérogommage précis
6. Remontage avec fourniture de bouchonnages neufs si nécessaire
7. Peinture industrielle en deux couches
8. Contrôles visuels et vérification d'étanchéité

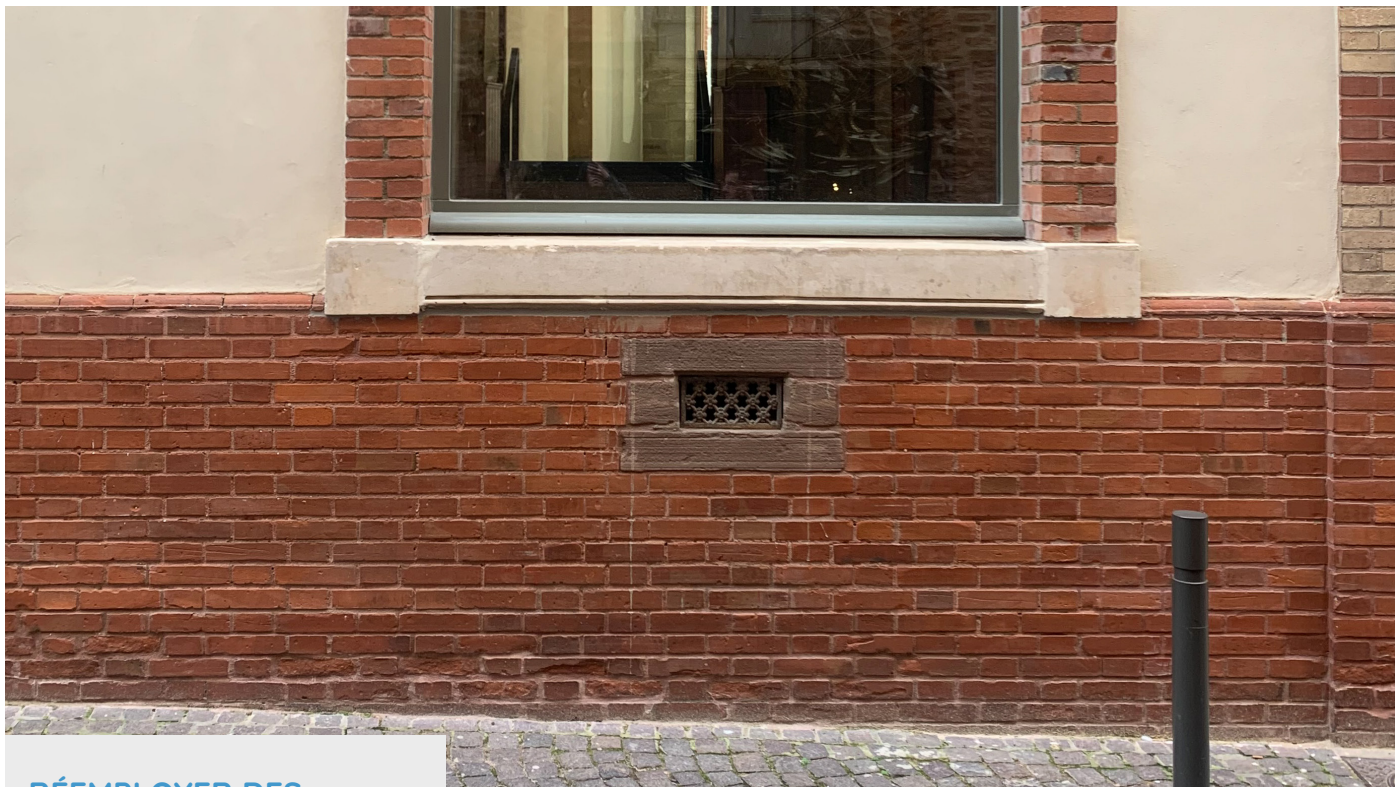
Appui de fenêtre donnant sur la rue commerçante abaissé. - Photo : Envirobot Occitanie

## MODIFICATION DES OUVERTURES EN FAÇADES

La façade avait été imaginée pour répondre aux usages d'une école. En effet, les appuis de fenêtre existants au rez-de-chaussée étaient mis à distance de la rue commerçante, par leurs hauteurs. Cependant, cette configuration est peu adaptée à un usage commercial nécessitant une visibilité des articles proposés depuis la rue.

Les appuis de fenêtre ont donc été abaissés. L'idée de réemployer les briques déposées pour monter les jambages n'a pas pu aboutir. Le mur s'est révélé creux et rempli, et la quantité du gisement récupéré était trop faible. Des briques ont donc été récupérées sur un autre chantier de l'artisan.
