**COUR BARAGNON – AMÉNAGEMENT DES LOCAUX DE L'ORDRE DES  
ARCHITECTES OCCITANIE**

**CAHIER DES CLAUSES TECHNIQUES PARTICULIÈRES (CCTP)**

**LOT N°00  
REEMPLOI**

Projet : Aménagement intérieur des locaux du Conseil Régional de l'Ordre  
des Architectes

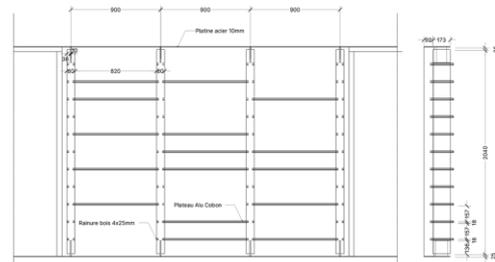
# CRO\_BIB00

# Principe de Bibliothèque

Vue de face

Vue de gauche

échelle : 1/20
