# RESTRUCTURATION DU SIEGE CREDIT AGRICOLE MONTAUBAN (82)

Restructuration du siège du  
Crédit Agricole  
Montauban  
Tarn-et-Garonne (82)  
Phase d'évaluation : **Conception**  
Prérequis : **Argent**  
Version référentiel : **V3.3.1**  
Grille : **Tertiaire**  
Type de travaux : **Réhabilitation**  
Points hors bonus : 71

Accompagnateur BDO :  
**Fabrice CANTARINI - SOCONER**  
Dernière mise à jour :  
**28/06/2024**

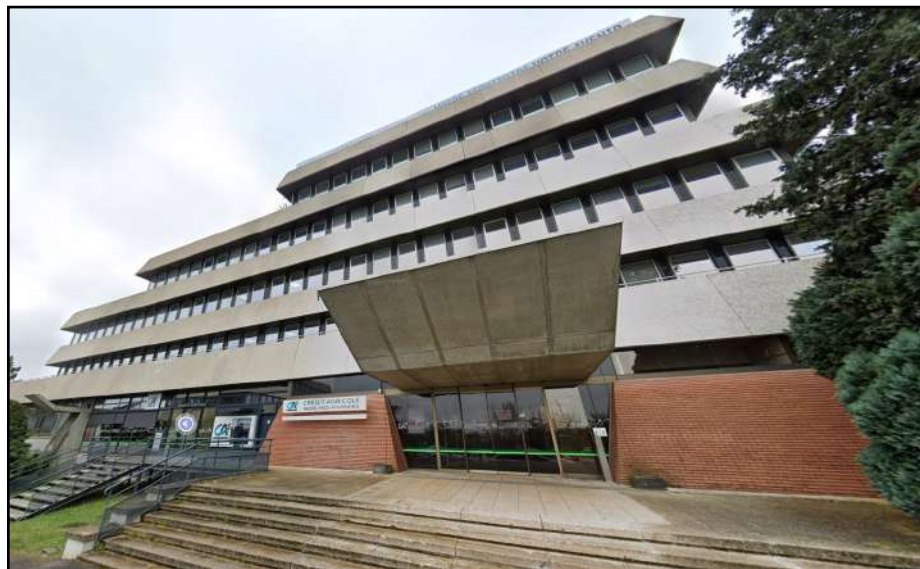
Architecture lourde avec de larges bandeaux horizontaux en béton préfabriqués soulignant de longues franges vitrées et d'importants ponts thermiques périphériques

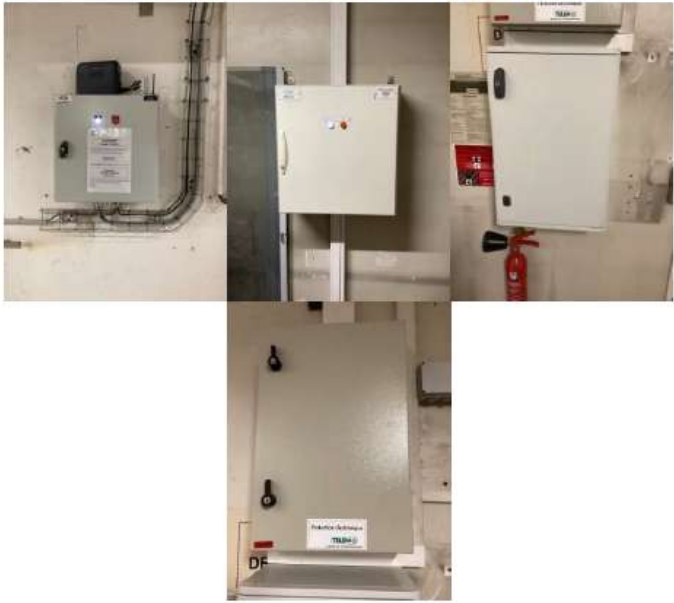
Armoire électrique - tous types

Caractéristiques du gisement

Quantité totale : 4 u  
 Nombre / Nombre de lot : 4  
 Masse Totale : 0.02 t  
 Etat de conservation :

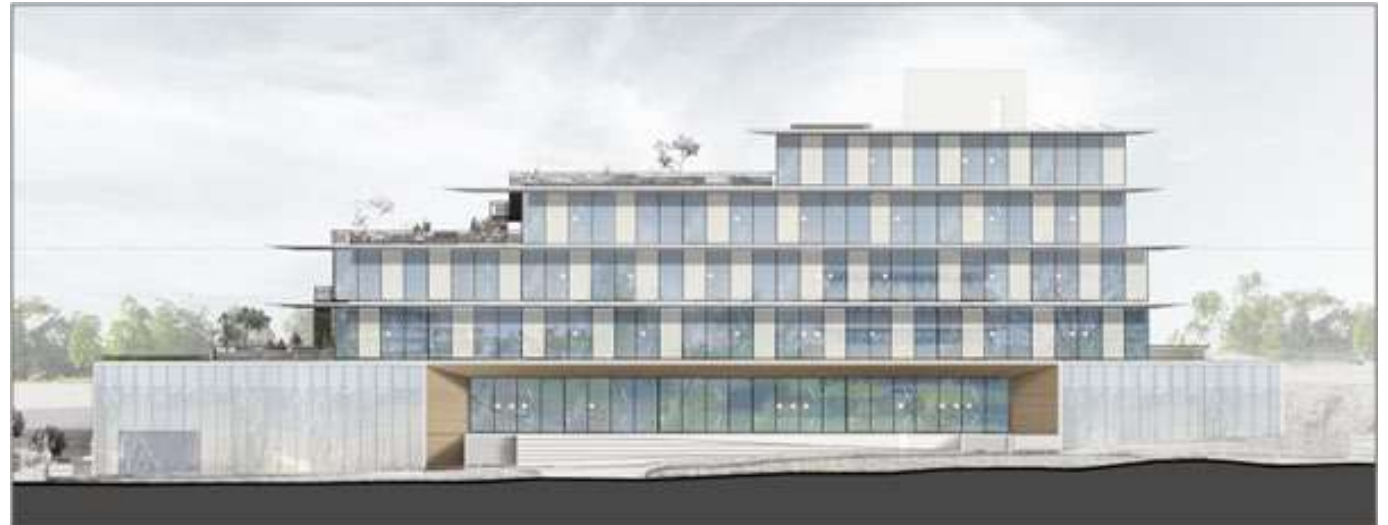
**ETUDES DES FACADES : L'OPTION RETENUE LES FINES CASQUETTES ET TRAMES REVUES PLUS ADAPTEES**
