## UNE ÉCOLE TRANSFORMÉE EN LOGEMENT ET COMMERCES AVEC DES MATÉRIAUX DE RÉEMPLOI

ALBI  
(81 - TARN)

## RECONVERSION D'UNE ÉCOLE EN RÉSIDENCE & COMMERCES

Retours d'expériences  
sur des opérations  
significatives en Occitanie

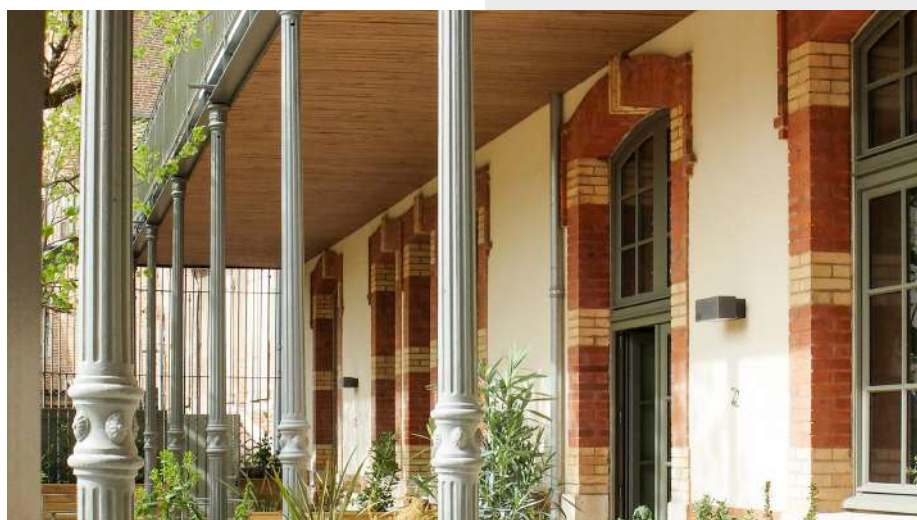
Les poteaux en fonte qui soutiennent la coursive. - Photo : Atelier Arpent

Poteaux et garde-corps en fonte, déposés et reposés en surélévation d'un étage

## LES ÉLÉMENTS PORTEURS EN FONTE

Pour que les poteaux en fonte soient réemployés poste pour poste un étage plus haut, une vérification de l'épaisseur de la fonte puis un calcul de résistance et de tenue au feu ont été réalisés par le bureau d'étude structure et validé par le contrôleur

technique.

La manutention fut complexe à la fois par le poids et la fragilité aux chocs du matériau. Les poteaux en fonte ont dû être descelés de leur plot en béton sans être détériorés car seuls deux poteaux étaient en excès. Lors de la dépose, ils se sont avérés être déjà réemployés puisqu'un mètre et demi de plus était dissimulé dans le béton. Après avoir été remis en état, ils ont été réposés sur des platines neuves.

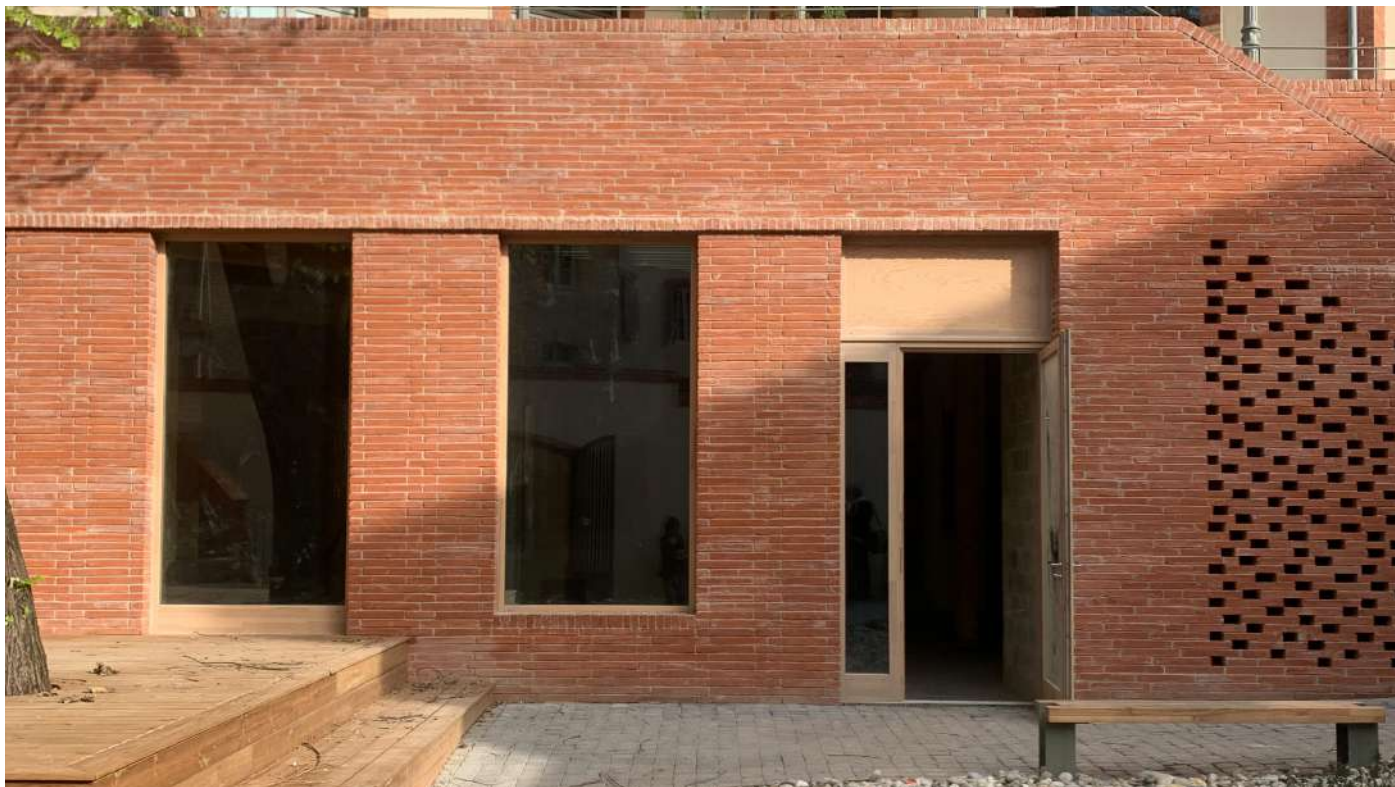
Façade donnant sur l'intérieur de l'ilot. À droite, le moucharabieh du local technique non isolé permet l'installation d'une climatisation pour les commerces (en mesure conservatoire). L'enjeu est qu'elle ne soit pas installée. - Photo : Envirobot Occitanie

Les murs extérieurs neufs sont construits sur le principe d'un double-mur : un porteur en béton de 20 cm et un auto-portant en briques pleines de terre-cuite de la briqueterie terres cuites du Savès, séparés par l'isolant extérieur et une lame d'air ventilée. Ce procédé technique a été détourné pour créer un local technique non isolé et aéré. En effet, l'accueil possible d'un groupe froid pour les locaux commerciaux est prévu derrière la peau du double mur, calepiné pour former un moucharabieh laissant circuler l'air et la lumière naturelle.

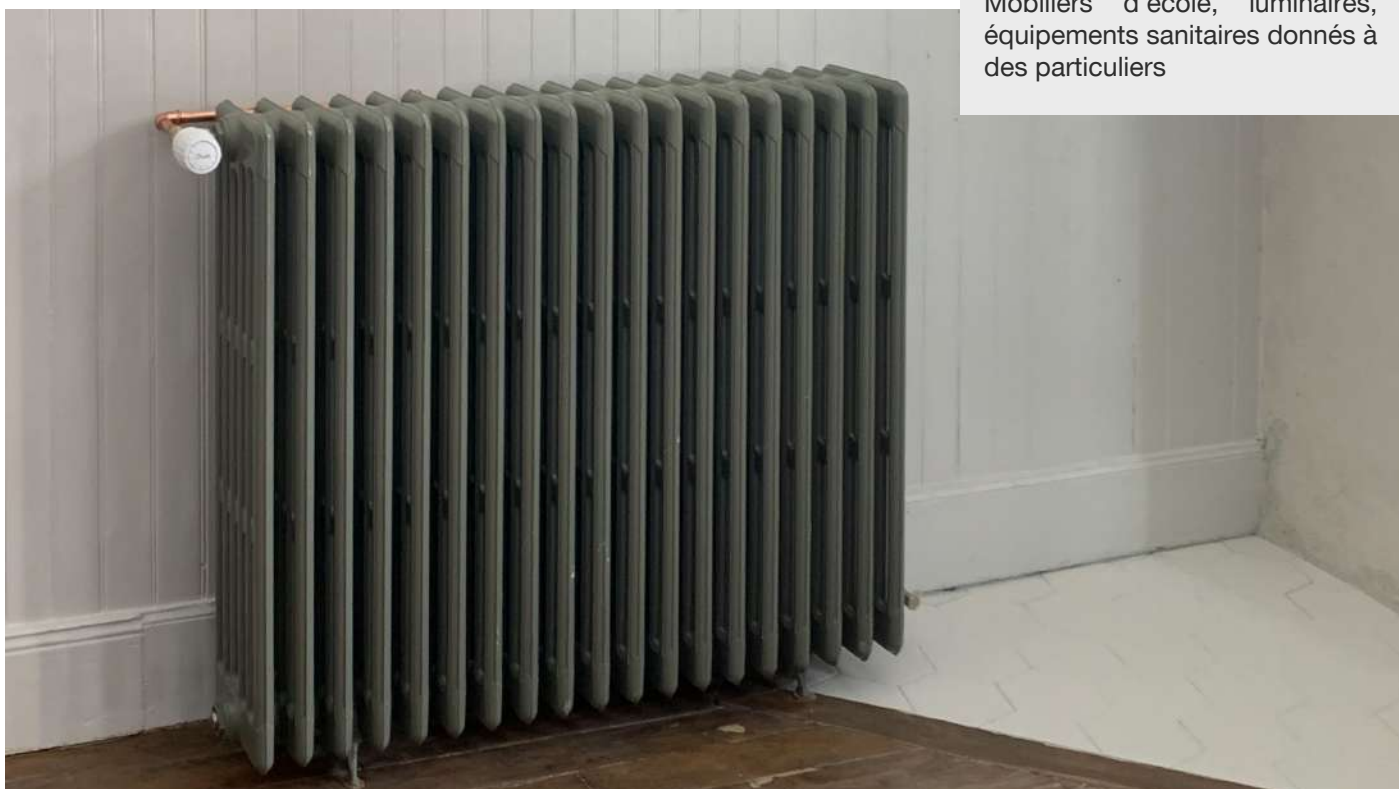
Radiateur en fonte réemployé après sa remise en état. Le parquet existant a été revitrifié. - Photo : Envirobat Occitanie

Radiateurs en fonte déposés, remis en état, thermolaqués, reposés en partenariat avec Décapradia

## RÉEMPLOYER DES RADIATEURS EN FONTE

Le reconditionnement de radiateurs en fonte s'effectue en 8 étapes et est garanti 10 ans.

1. Démontage des bouchons de sortie
2. Décapage doux grâce à un trempage par bain
3. Rincage
4. Nettoyage intérieur haute pression par désembouage
5. Aérogommage précis
6. Remontage avec fourniture de bouchonnages neufs si nécessaire
7. Peinture industrielle en deux couches
8. Contrôles visuels et vérification d'étanchéité

Avant cela, le plombier a dû démonter, descendre et emmener la totalité des radiateurs dans un centre de traitement pour ensuite les remonter et les reposer.

Le surcoût a été estimé à 8 000 euros par rapport à la pose de radiateurs neufs. Cependant, le confort, la durabilité et l'esthétisme des produits ne sont pas pris en compte.
