Commission d'évaluation : Réalisation du 14/02/2018

Pôle petite enfance « MADIBA » Castelnau-le-Lez (34)

Bâtiment lauréat de l'AAP
« Bâtiments exemplaires »
du CR Occitanie – 2016

Bâtiment BEPOS non certifié

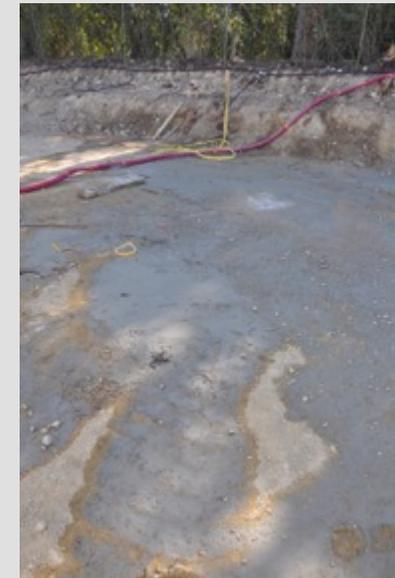
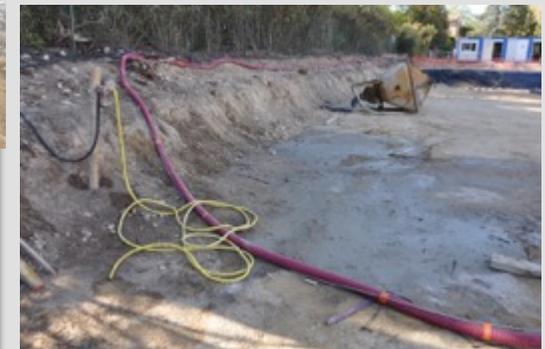
- Lutte contre le déversement de béton lors du nettoyage des toupies et bennes

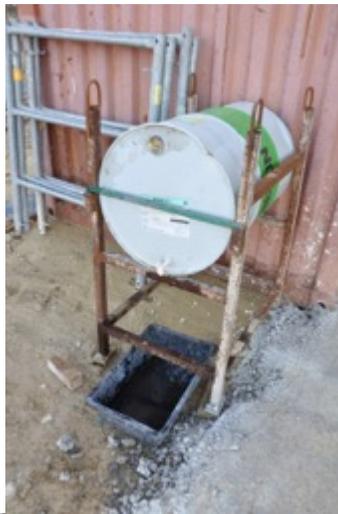
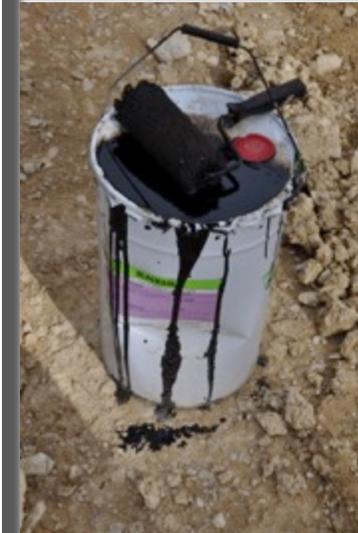
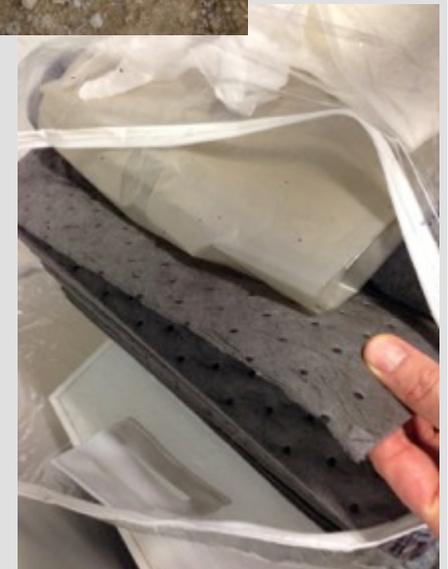
- Limiter la pollution des sols
Huile BIODÉM « verte » mais 95% de produits pétroliers

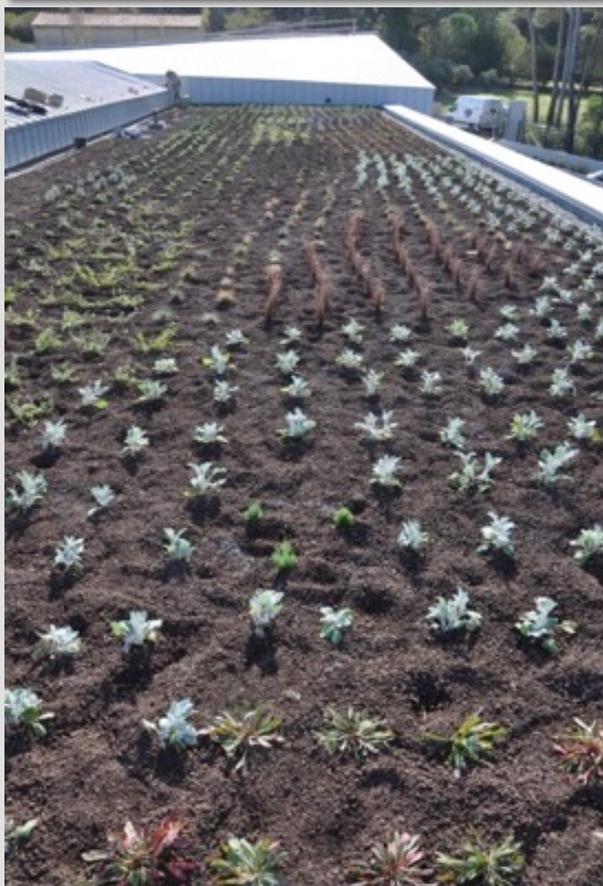
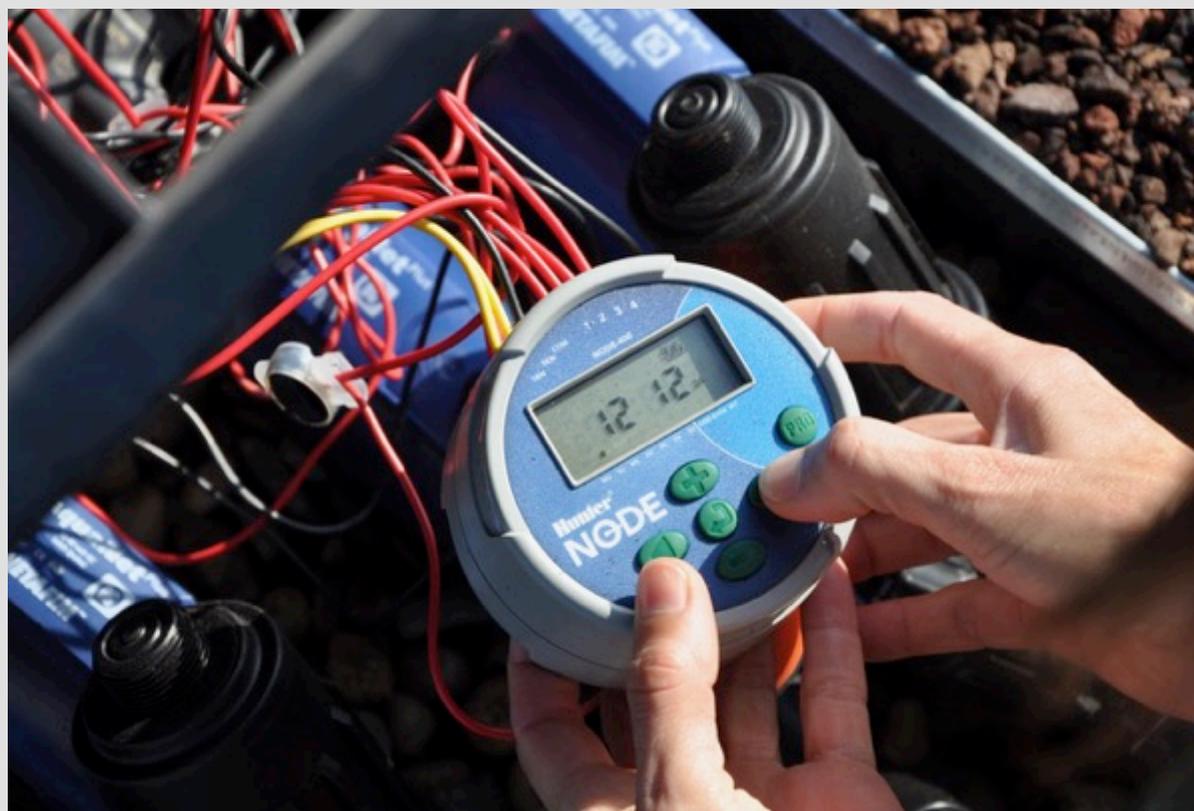
- Suivi des plantations
- Suivi de l'arrosage de la toiture
